FICHE D EXPERTISE VEHICULE.		
Immatriculation : B35899		
Kilométrage compteur : 101793KM		Lieu : SOCO

IDENTIFICATION VEHICULE		
Marque : BMW	Type :116	Cylindrée : 1496CC
Carburant :DIESEL	Couleur : GRIS	1 MEC : 01/06/2021 2MEC :02/05/2024
Numéro de châssis :WBA7M710607J35899		Code : 323
Puissance : 110ch 85kw		boite de vitesses : MANUELLE

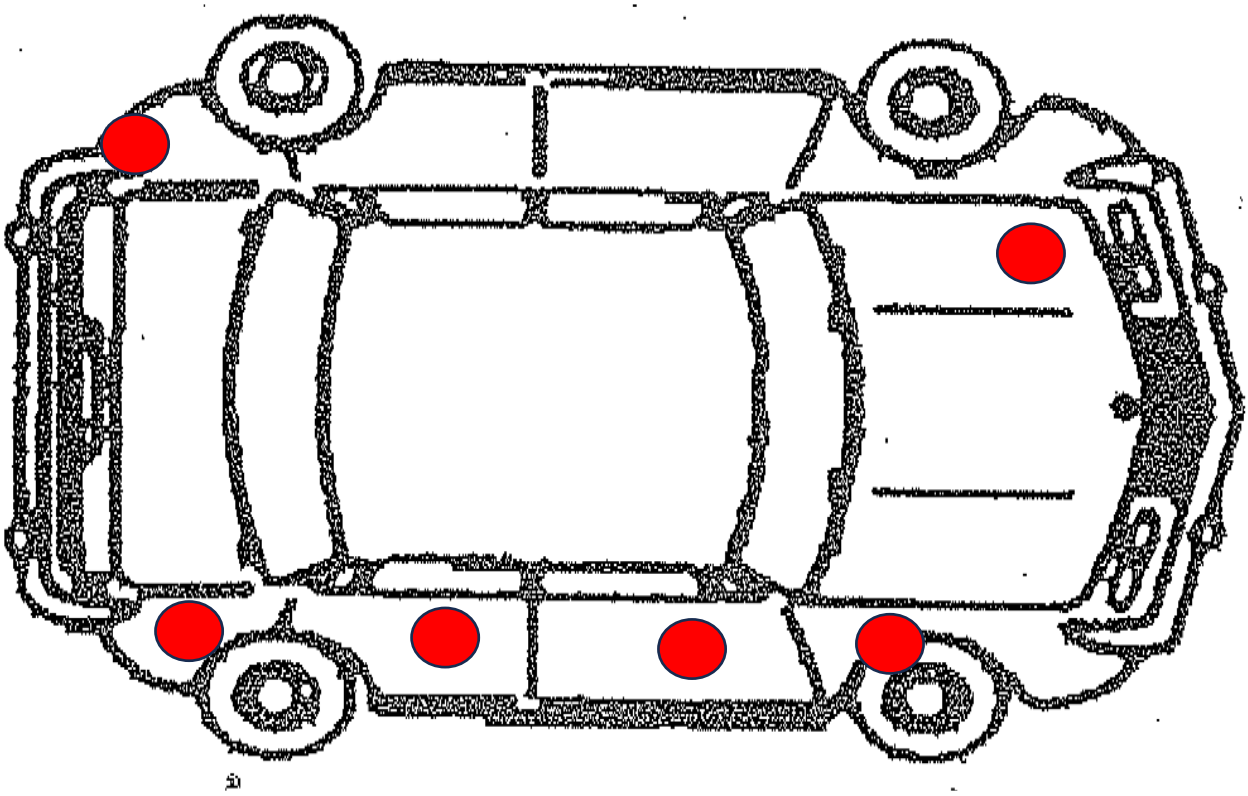
Etat extérieur du véhicule

Observations :
MESURE EPAISSEUR DE PEINTURE SUR ENSEMBLE DU VEHICULE / EPAISSEUR D ORIGINE SUR L ENSEMBLE . (ENTRE 100 ET 150 MICRONS).
AILE AVANT DROIT / ENFONCEMENT + ECLAT / REPARATION + PEINTURE
PORTE AVD / ENFONCEMENT / DSP SANS PEINTURE
AILE ARD / GRIFFE / REPARATION + PEINTURE
AILE ARG / ECLATS SUR LE BORD / RETOUCHE POSSIBLE
PARE CHOCS AV / GRIFFES / REPARATION + PEINTURE
CAPOT / ECLATS CAILLOUX / RETOUCHE POSSIBLE
PORTE ARD / ECLAT / RETOUCHE POSSIBLE MAIS PEINTURE PREFERABLE
