FICHE D EXPERTISE VEHICULE.	
Immatriculation : D78537	
Kilométrage compteur : 183271KM	Lieu : SOCO

IDENTIFICATION VEHICULE		
Marque : DACIA	Type :DUSTER	Cylindrée : 1461CC
Carburant : DIESEL	Couleur : GRIS	1 MEC :31/07/2017 2MEC :14/09/2021
Numéro de châssis :UU1HSDJ9P58378537		Code : 863
Puissance :110ch 80kw		boite de vitesses :AUTOMATIQUE

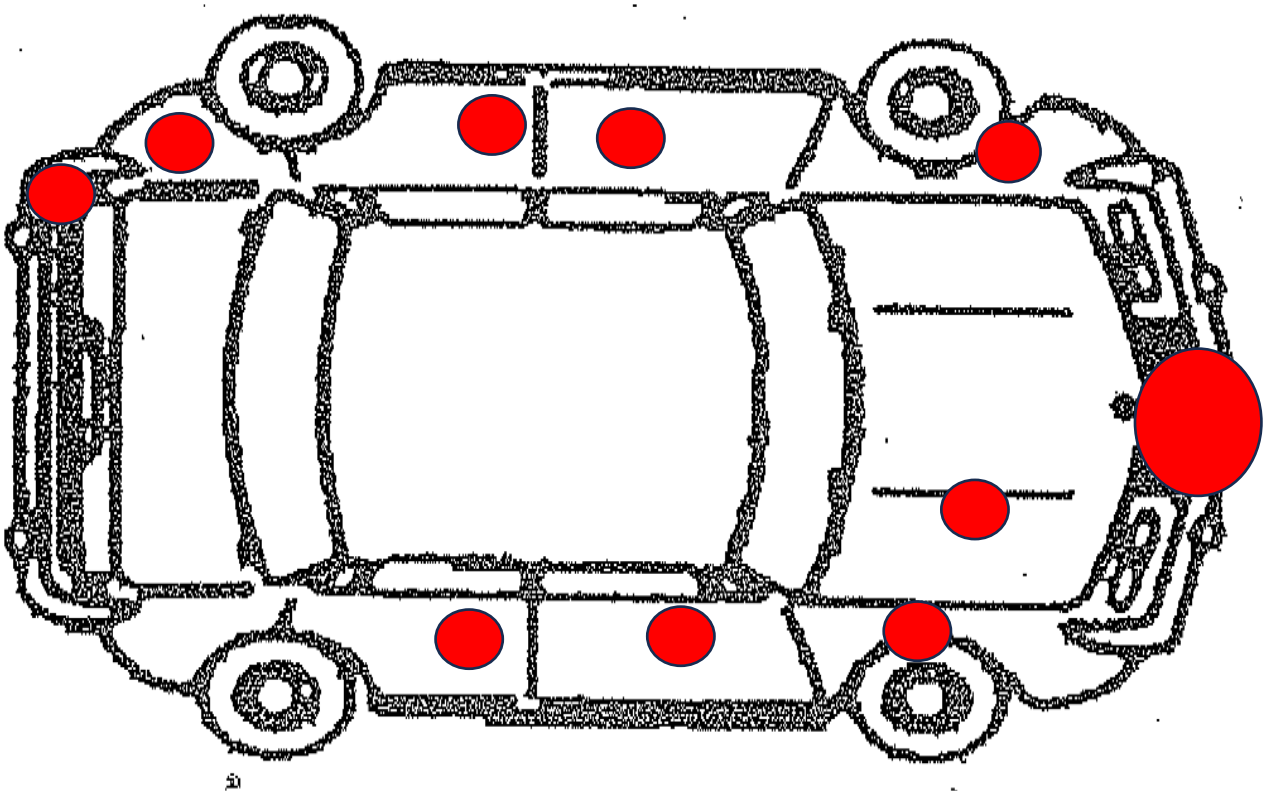
Etat extérieur du véhicule

Observations :
MESURE EPAISSEUR DE PEINTURE SUR ENSEMBLE DU VEHICULE / EPAISSEUR D ORIGINE SUR L ENSEMBLE . (ENTRE 100 ET 150 MICRONS).
AILE ARG / ENFONCEMENT / DSP SANS PEINTURE
PORTE ARG / DEFORMATIONS + GRIFFES / REPARATION + PEINTURE
CAPOT / DEFORMATIONS / DSP POSSIBLE
PARE CHOCS AV / DEFORMATIONS / REMPLACEMENT
PORTE AVG + AILE AVG / GRIFFES / REPARATION + PEINTURE
PORTE ARD / GRIFFES / POLISSAGE
PORTE AVD + AILE AVD / GRIFFES / REPARATION + PEINTURE
PARE CHOCS ARG / GRIFFES/ POLISSAGE
