FICHE D EXPERTISE VEHICULE.	
Immatriculation : A78654	
Kilométrage compteur : 169405KM	Lieu : SOCO

IDENTIFICATION VEHICULE		
Marque : AUDI	Type :A5	Cylindrée : 1395CC
Carburant :ESSENCE	Couleur : VERT	1 MEC :15/02/2018 2MEC :01/06/2023
Numéro de châssis :WAUZZZF5XJA078654		Code : 931
Puissance : 150ch 110kw		boite de vitesses : AUTOMATIQUE

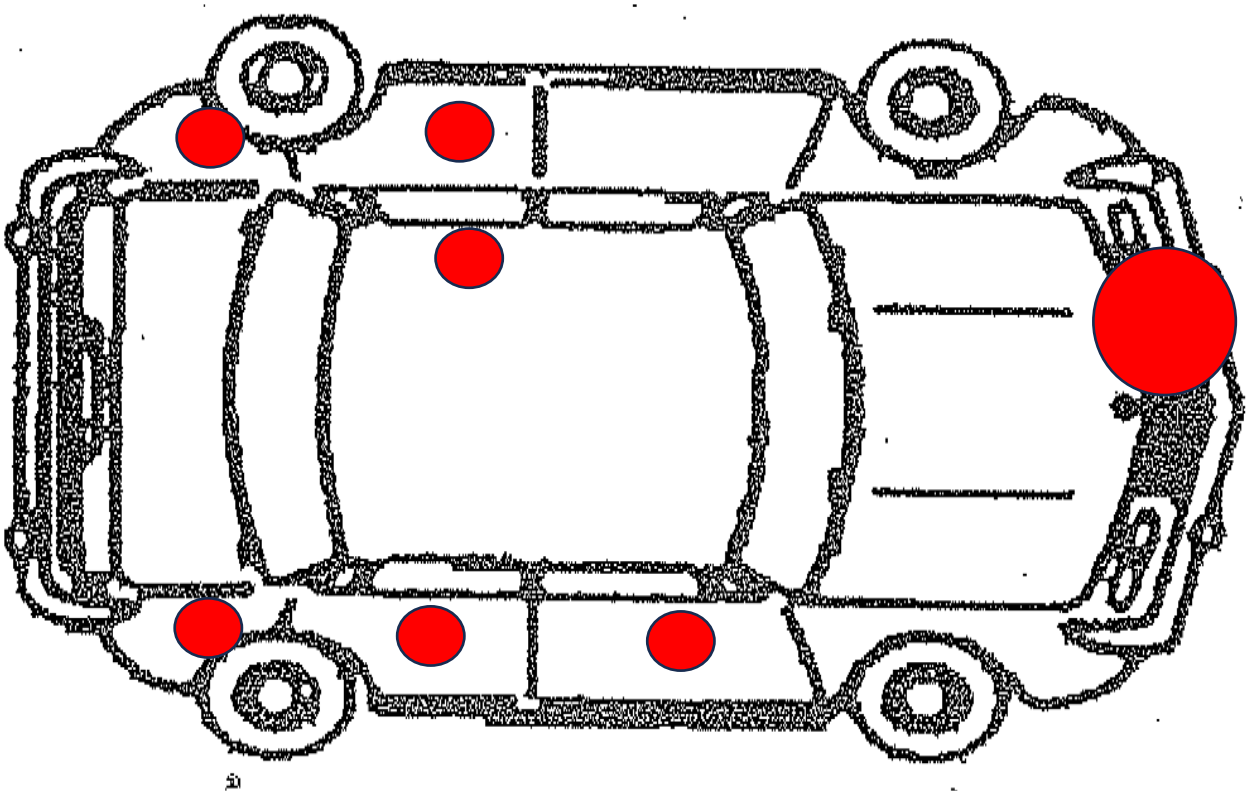
Etat extérieur du véhicule

Observations :
MESURE EPAISSEUR DE PEINTURE SUR ENSEMBLE DU VEHICULE / EPAISSEUR D ORIGINE SUR L ENSEMBLE . (ENTRE 100 ET 150 MICRONS).
AILE ARG / GRIFFES /REPARATION + PEINTURE
MONTANT GAUCHE /ENFONCEMENT / DSP SANS PEINTURE
PORTE ARG / GRIFFE / REPARATION + PEINTURE
CAPOT / DEFORMATION / REPARATION + PEINTURE
PARE CHOCS AV / GRIFFES / REPARATION + PEINTURE
CALANDRE AV /CASSEE / REMPLACEMENT
AILE ARD / GRIFFE / REPARATION + PEINTURE
PORTE ARD / ENFONCEMENTS X 3 / DSP SANS PEINTURE
PORTE AVD / ENFONCEMENTS X 2 / DSP SANS PEINTURE
