FICHE D EXPERTISE VEHICULE.	
Immatriculation : B12691	
Kilométrage compteur : 118593KM	Lieu : SOCO

IDENTIFICATION VEHICULE		
Marque : BMW	Type :116	Cylindrée : 1499CC
Carburant : ESSENCE	Couleur :NOIR	1 MEC :09/01/2019 2MEC :04/03/2020
Numéro de châssis :WBA2R110807D12691		Code : 693
Puissance : 110ch 80kw		boite de vitesses :MANUELLE

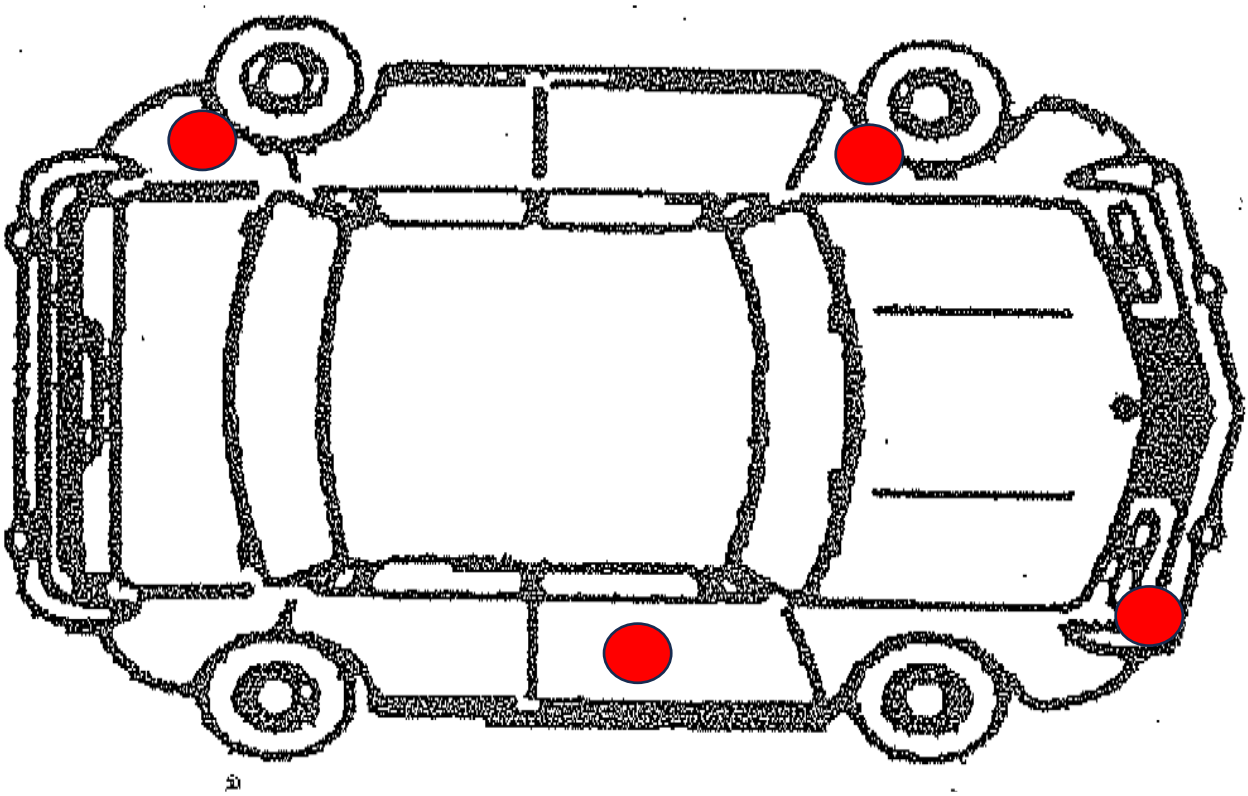
Etat extérieur du véhicule

Observations :
MESURE EPAISSEUR DE PEINTURE SUR ENSEMBLE DU VEHICULE / EPAISSEUR D ORIGINE SUR L ENSEMBLE . (ENTRE 100 ET 150 MICRONS).
AILE ARG / ENFONCEMENT / DSP SANS PEINTURE
AILE AVG / ENFONCEMENT / DSP SANS PEINTURE
PARE CHOCS / GRIFFES /POLISSAGE
PORTE AVD / ENFONCEMENT / DSP SANS PEINTURE
