FICHE D EXPERTISE VEHICULE.		
Immatriculation : P01535		
Kilométrage compteur : 165305KM		Lieu : SOCO

IDENTIFICATION VEHICULE		
Marque : PEUGEOT	Type :5008 GT LINE	Cylindrée : 1997CC
Carburant : DIESEL	Couleur : GRIS	1 MEC :17/09/2019 2MEC :07/01/2026
Numéro de châssis :VF3MJEHZRKL101535		Code : 093
Puissance : 176ch 130kw		boite de vitesses : AUTOMATIQUE

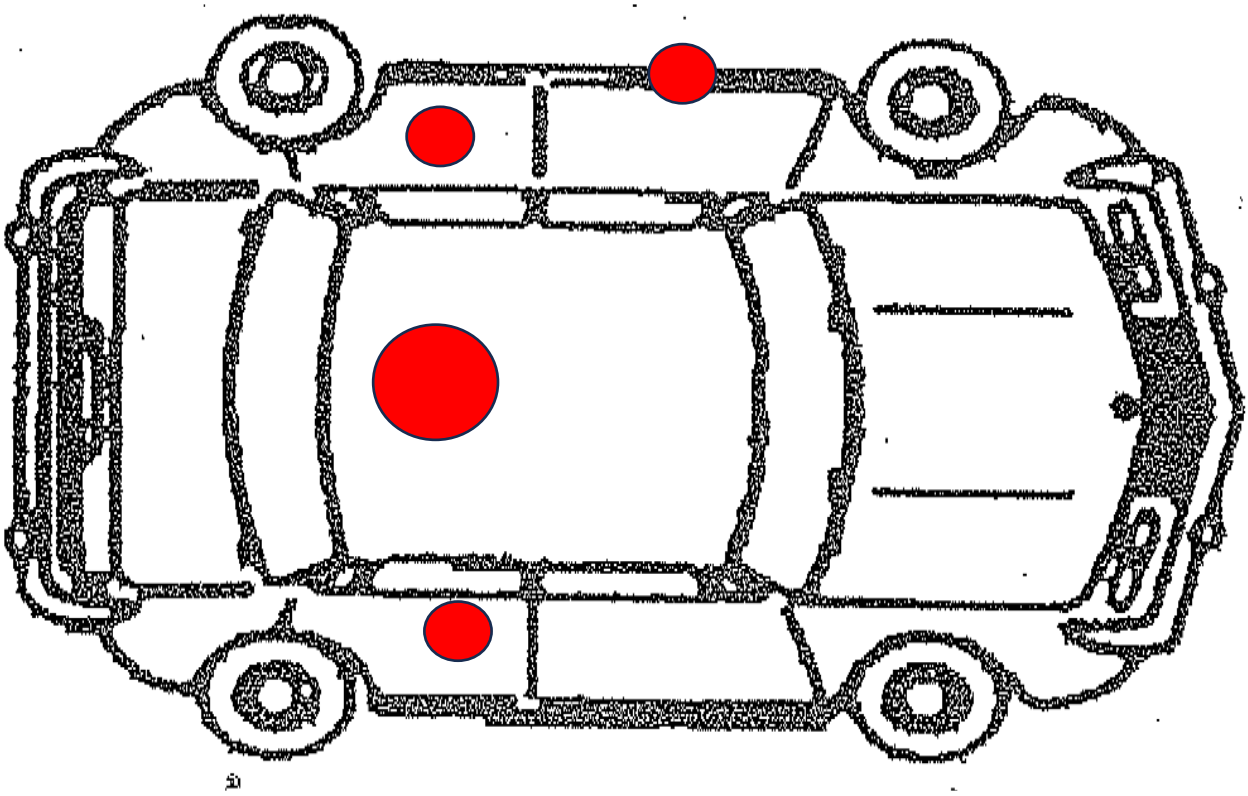
Etat extérieur du véhicule

Observations :
MESURE EPAISSEUR DE PEINTURE SUR ENSEMBLE DU VEHICULE / EPAISSEUR D ORIGINE SUR L ENSEMBLE . (ENTRE 100 ET 150 MICRONS).
TOIT / DEFORMATIONS / REPARATION + PEINTURE
PORTE ARD / REPARATION VISIBLE / MAUVAISE QUALITE / REPARATION + PEINTURE
MONTANT DROIT / ENFONCEMENT / DSP SANS PEINTURE
PORTE ARG / ENFONCEMENT / DSP SANS PEINTURE
BAS DE CAISSE GAUCHE / ENFONCEMENT / REPARATION + PEINTURE
