FICHE D EXPERTISE VEHICULE.		
Immatriculation : B03043		
Kilométrage compteur : 159864KM		Lieu : SOCO

IDENTIFICATION VEHICULE		
Marque : BMW	Type :X3	Cylindrée : 1995CC
Carburant :DIESEL	Couleur :GRIS	1 MEC :01/10/2014 2MEC :12/05/2025
Numéro de châssis :WBAWZ510700L03043		Code : 643
Puissance : 163ch 120kw		boite de vitesses : AUTOMATIQUE

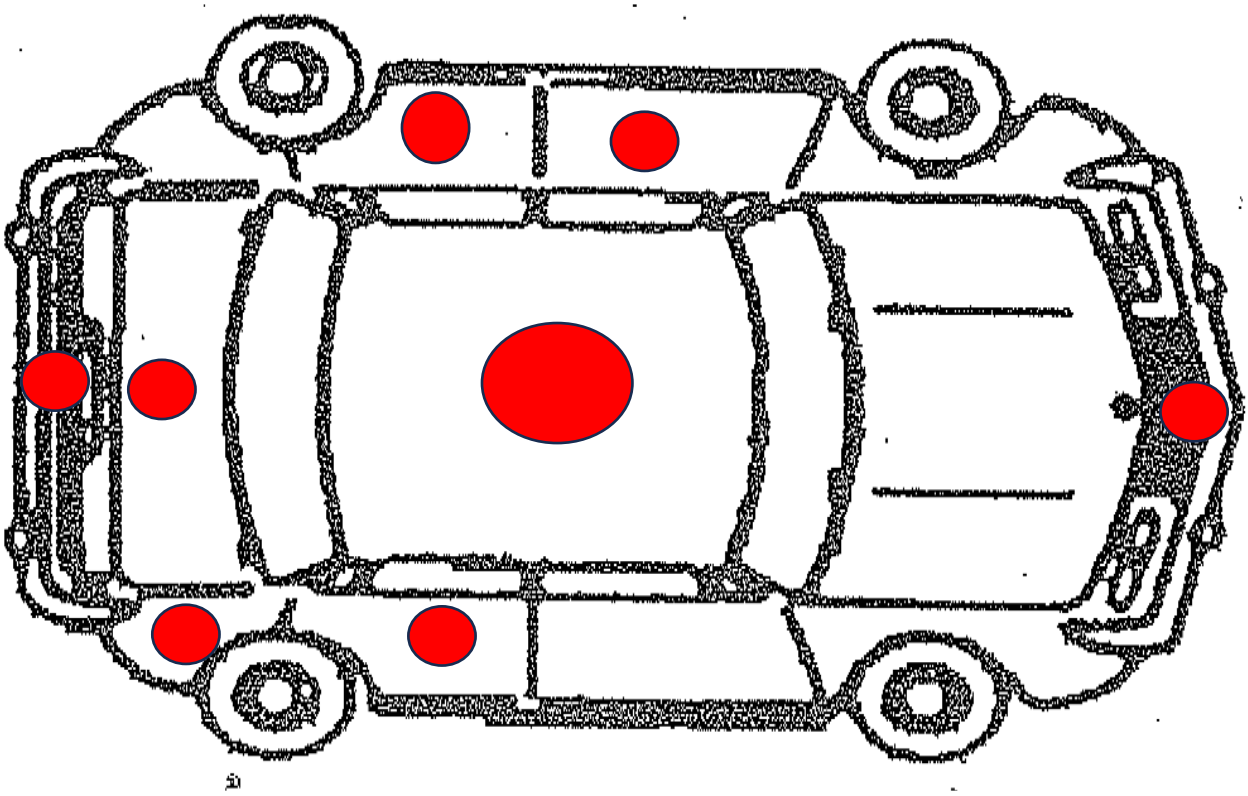
Etat extérieur du véhicule

Observations :
MESURE EPAISSEUR DE PEINTURE SUR ENSEMBLE DU VEHICULE / EPAISSEUR D ORIGINE SUR L ENSEMBLE . (ENTRE 100 ET 150 MICRONS).
PORTE ARG ET ARD / EPAISSEUR PEINTURE +/- 350 MICRONS / REPARATION DE QUALITE MOYENNE
TOIT / DOMMAGE GRELES / +/- 50 IMPACTS /DSP SANS PEINTURE
COFFRE SUPERIEUR/ ENFONCEMENTS GRELES / DSP SANS PEINTURE
PORTE ARG / ENFONCEMENT / DSP SANS PEINTURE
COFFRE / GRIFFES / REPARATION + PEINTURE
PARE CHOCS AR / GRIFFES / REPARATION + PEINTURE
PORTE AVG / ENFONCEMENTS X 2 / DSP SANS PEINTURE
AILE ARD / ENFONCEMENTS X 2 / DSP SANS PEINTURE
