FICHE D EXPERTISE VEHICULE.		
Immatriculation : F80352		
Kilométrage compteur : 108324KM		**Lieu : SOCO**

IDENTIFICATION VEHICULE		
Marque : FORD	**Type :FOCUS**	**Cylindrée : 999CC**
Carburant : ESSENCE	**Couleur : GRIS**	**1 MEC :11/06/2020 2MEC :04/09/2025**
Numéro de châssis :WF0NXXGCHNLC80352		**Code : 573**
Puissance : 100ch 74kw		**boite de vitesses : MANUELLE**

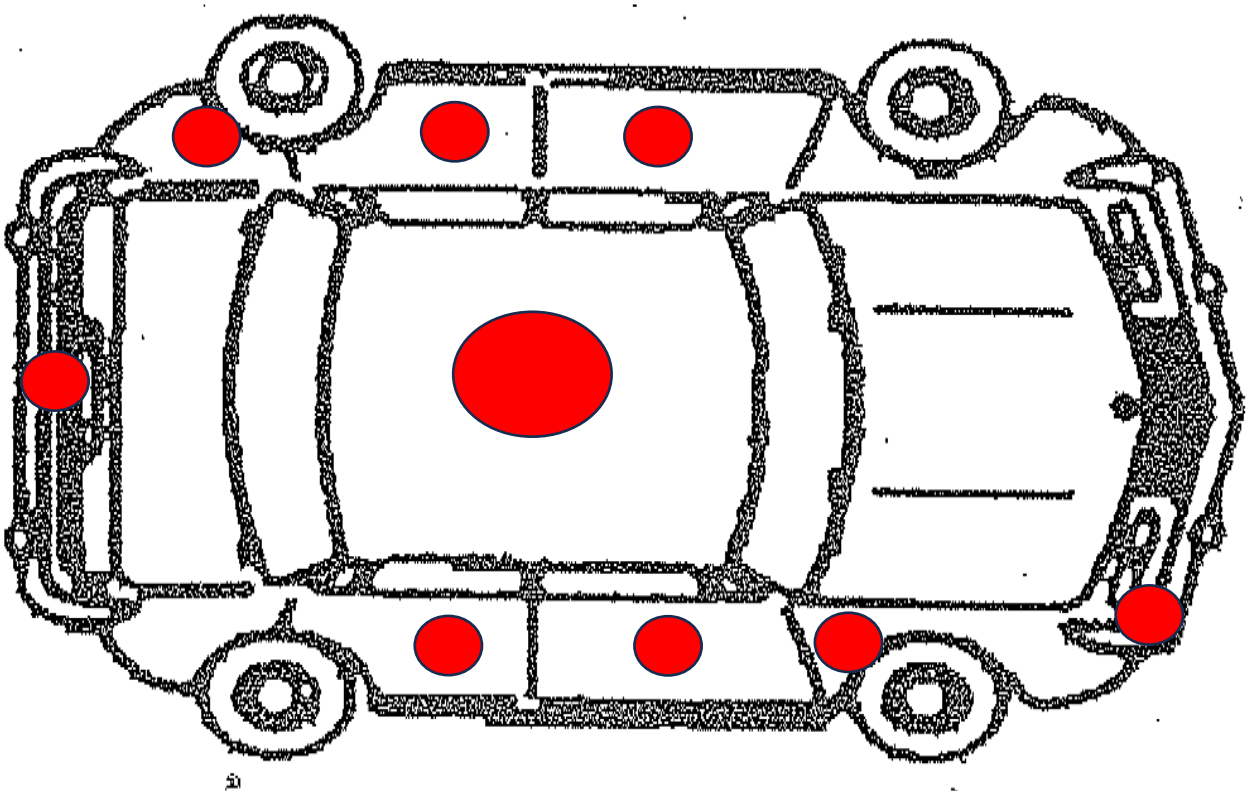
Etat extérieur du véhicule

Observations :
MESURE EPAISSEUR DE PEINTURE SUR ENSEMBLE DU VEHICULE / EPAISSEUR D ORIGINE SUR L ENSEMBLE . (ENTRE 100 ET 150 MICRONS).
AILE AVG + PORTE AVG + PORTE ARG / GRIFFES / REPARATION + PEINTURE
AILE ARG /GRIFFE / REPARATION + PEINTURE
TOIT / DEFORMATIONS / REPARATION + PEINTURE
PARE CHOCS AR / GRIFFES / REPARATION + PEINTURE
AILE AVD + PORTE AV ET ARD / GRIFFES / REPARATION + PEINTURE
PARE CHOCS AV / REPARATION + PEINTURE
