FICHE D EXPERTISE VEHICULE.	
Immatriculation : L50119	
Kilométrage compteur : 156395KM	Lieu : SOCO

IDENTIFICATION VEHICULE		
Marque : LAND ROVER	Type :EVOQUE	Cylindrée : 1999CC
Carburant : DIESEL	Couleur :GRIS	1 MEC :17/06/2016 2MEC :14/07/2017
Numéro de châssis :SALVB2DN8GH150119		Code :173
Puissance : 150ch 110kw		boite de vitesses : MANUELLE

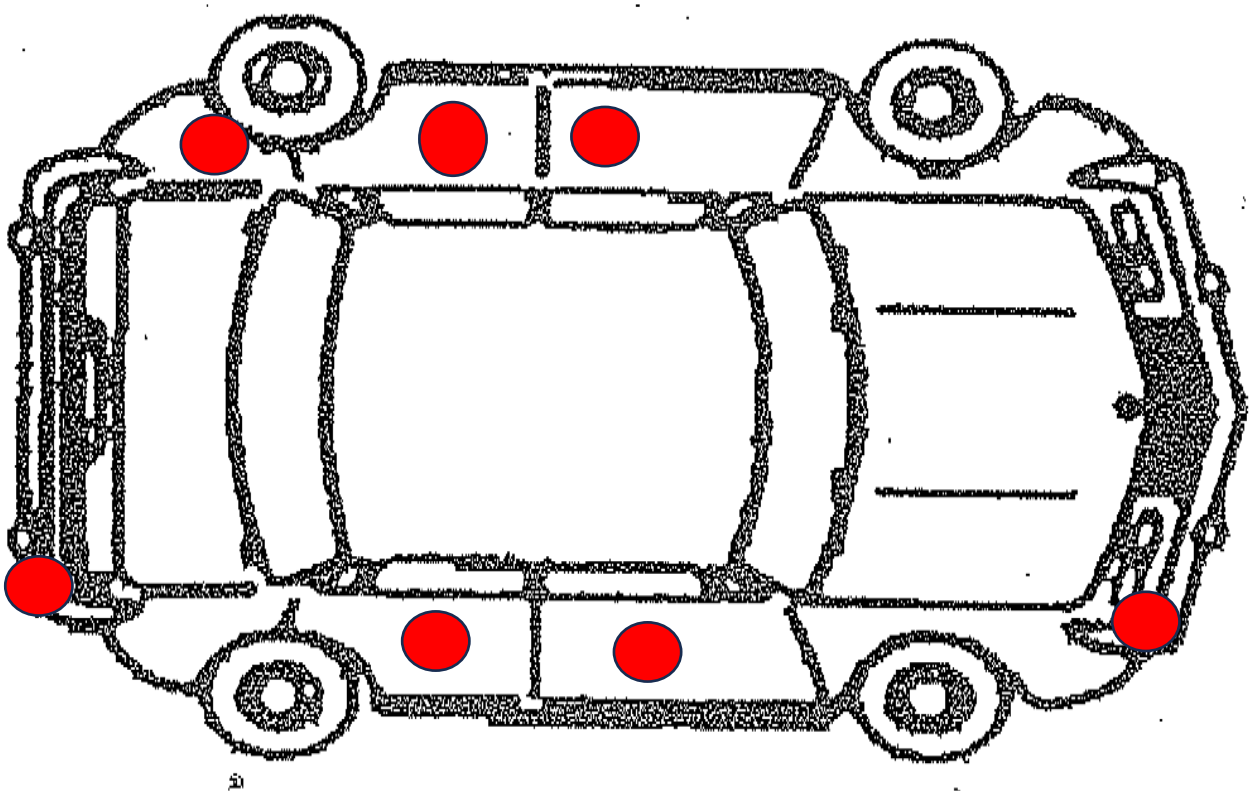
Etat extérieur du véhicule

Observations :
MESURE EPAISSEUR DE PEINTURE SUR ENSEMBLE DU VEHICULE / EPAISSEUR D ORIGINE SUR L ENSEMBLE . (ENTRE 100 ET 150 MICRONS).
CAMERA AR / DYSFONCTIONNEMENT
PORTE ARD / DEFORMATIONS / REPARATION + PEINTURE
PORTE AVD / DEFORMATIONS / REPARATION + PEINTURE
SPOILER AR / MAUVAISE REPARATION / REMPLACEMENT
AILE ARG / ENFONCEMENTS / REPARATION + PEINTURE
PORTE ARG / GRIFFES / POLISSAGE
PARE CHOCS AV / GRIFFES / REPARATION + PEINTURE
CAHCE PARE CHOCS AVD / REMPLACEMENT
PORTE AVG / RETOUCHE BORS DE PORTE
MOULURE DE PORTE ARD / REMPLACEMENT
