FICHE D EXPERTISE VEHICULE.	
Immatriculation : M16005	
Kilométrage compteur : 126738KM	Lieu : SOCO

IDENTIFICATION VEHICULE		
Marque : MINI	Type :ONE	Cylindrée : 1499CC
Carburant : ESSENCE	Couleur :GRIS	1 MEC : 08/07/2020
Numéro de châssis :WMWXU510202N16005		Code : 113
Puissance : 102ch 75kw		boite de vitesses :MANUELLE

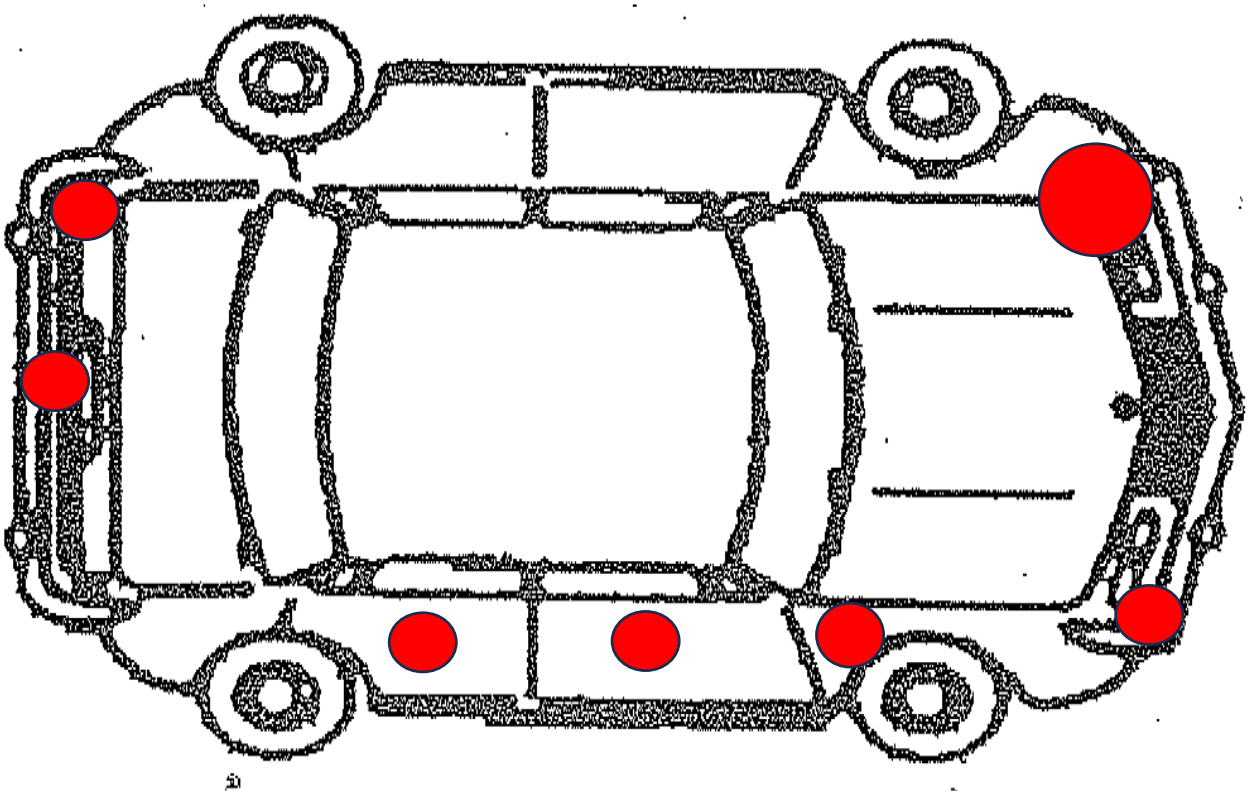
Etat extérieur du véhicule

Observations :
MESURE EPAISSEUR DE PEINTURE SUR ENSEMBLE DU VEHICULE / EPAISSEUR D ORIGINE SUR L ENSEMBLE . (ENTRE 100 ET 150 MICRONS).
AILE AVD / GRIFFES / POLISSAGE
PORTE AVD / GRIFFE / REPARATION + PEINTURE
PORTE ARD / GRIFFE / REPARATION + PEINTURE
FEU ARG / CASSE / REMPLACEMENT
PARE CHOCS AVANT GAUCHE / GRIFFES / REPARATION +PEINTURE
CAPOT / DEFORMATION / REPARATION + PEINTURE
ELARGISSEUR AVG / GRIFFE / REMPLACEMENT
PARE CHOCS AR / CASSE / REMPLACEMENT
COIFFE RETROVISEUR DROIT / GRIFFES / REPARATION + PEINTURE
