FICHE D EXPERTISE VEHICULE.		
Immatriculation : M11491		
Kilométrage compteur : 124761KM		**Lieu : SOCO**

IDENTIFICATION VEHICULE		
Marque : MAZDA	**Type : MX5**	**Cylindrée : 1496CC**
Carburant : ESSENCE	**Couleur : ROUGE**	**1 MEC :28/04/2016 2MEC :27/07/2021**
Numéro de châssis :JMZND6EA610111491		**Code : 543**
Puissance : 130ch 96kw		**boite de vitesses : MANUELLE**

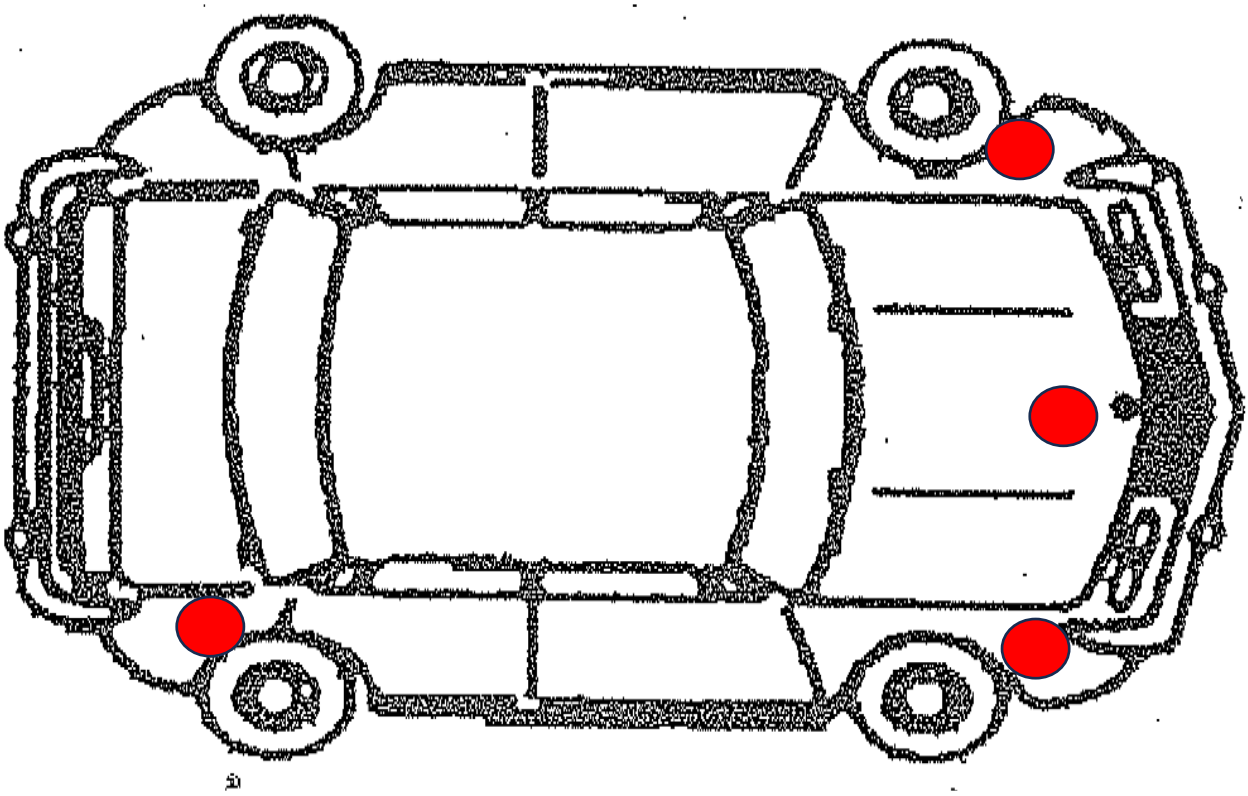
Etat extérieur du véhicule

Observations :
MESURE EPAISSEUR DE PEINTURE SUR ENSEMBLE DU VEHICULE / EPAISSEUR D ORIGINE SUR L ENSEMBLE . (ENTRE 100 ET 150 MICRONS).
ECRAN GPS ENDOMMAGE ET DYSFONCTIONNEMENT GPS
CAPOT + AILE AVD + AILE AVG / IMPACTS CAILLOUX / PEINTURE
AILE ARD / ECLAT + ENFONCEMENT / REPARATION + PEINTURE
PORTE DROITE / PEINTURE
