FICHE D EXPERTISE VEHICULE.		
Immatriculation : M19750		
Kilométrage compteur :161790 KM		Lieu : SOCO

IDENTIFICATION VEHICULE		
Marque : MERCEDES	Type :A180	Cylindrée : 1461CC
Carburant : DIESEL	Couleur : GRIS	1 MEC :26/09/2018 2MEC :28/07/2023
Numéro de châssis :WDD1770031N019750		Code : 333
Puissance : 115ch 85kw		boite de vitesses : AUTOMATIQUE

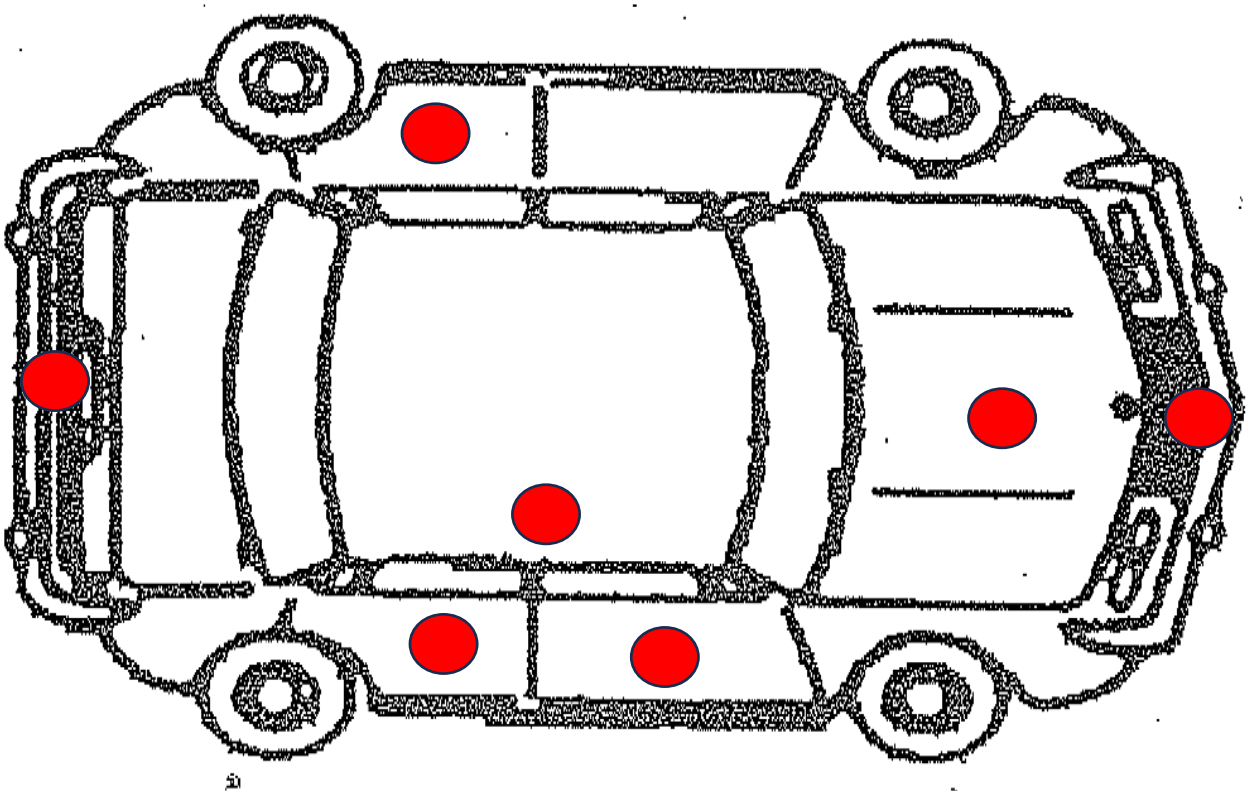
Observations :
MESURE EPAISSEUR DE PEINTURE SUR ENSEMBLE DU VEHICULE / EPAISSEUR D ORIGINE SUR L ENSEMBLE . (ENTRE 100 ET 150 MICRONS).
PORTE AVD / DEFORMATIONS / REPARATION + PEINTURE
PORTE ARD /ECLAT / RETOUCHE
PARE CHOCS AV +CAPOT / IMPACTS CAILLOUX / PEINTURE
PORTE AVG / BORD DE PORTE / RETOUCHE
PORTE ARG / GRIFFES / REPARATION + PEINTURE
PARE CHOCS AR / GRIFFES / REPARATION + PEINTURE
MONTANT DROIT / ENFONCEMENT / DSP SANS PEINTURE
