FICHE D EXPERTISE VEHICULE.	
Immatriculation : S87395	
Kilométrage compteur : 109986KM	Lieu : SOCO

IDENTIFICATION VEHICULE		
Marque : SEAT	Type :IBIZA	Cylindrée : 999CC
Carburant :ESSENCE	Couleur : BLANC	1 MEC :15/07/2021 2MEC :13/08/2024
Numéro de châssis :VSSZZZKJZMR187395		Code : 071
Puissance : 110ch 81 kw		boite de vitesses : MANUELLE

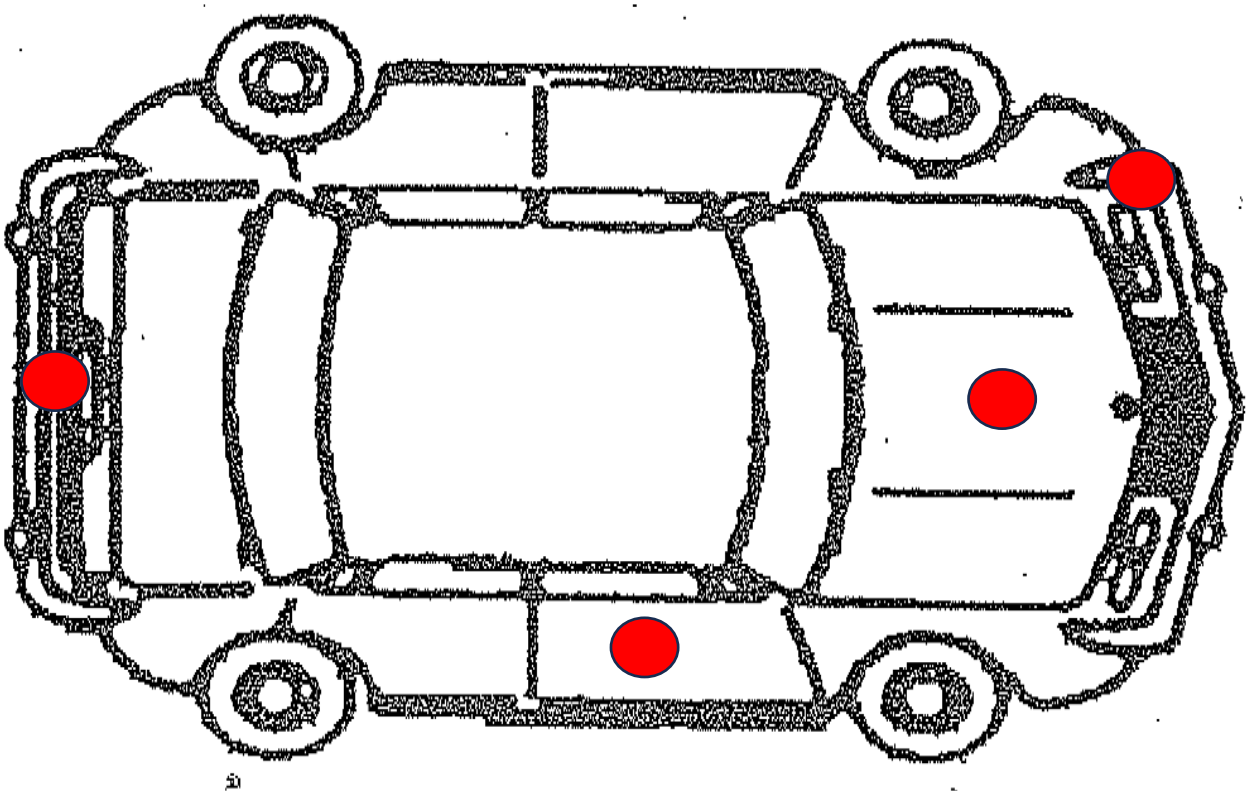
Etat extérieur du véhicule

Observations :
MESURE EPAISSEUR DE PEINTURE SUR ENSEMBLE DU VEHICULE / EPAISSEUR D ORIGINE SUR L ENSEMBLE . (ENTRE 100 ET 150 MICRONS).
COFFRE / ENFONCEMENTS / DSP SANS PEINTURE
PORTE AVD / ENFONCEMENT / REPARATION + PEINTURE
PARE CHOCS AR / GRIFFES/ PEINTURE
CAPOT / IMPACTS CAILLOUX / PEINTURE
PARE CHOCS AVG / GRIFFE / REPARATION LOCALISEE
