FICHE D EXPERTISE VEHICULE.

Immatriculation : B90487

Marque : BMW

Type :116

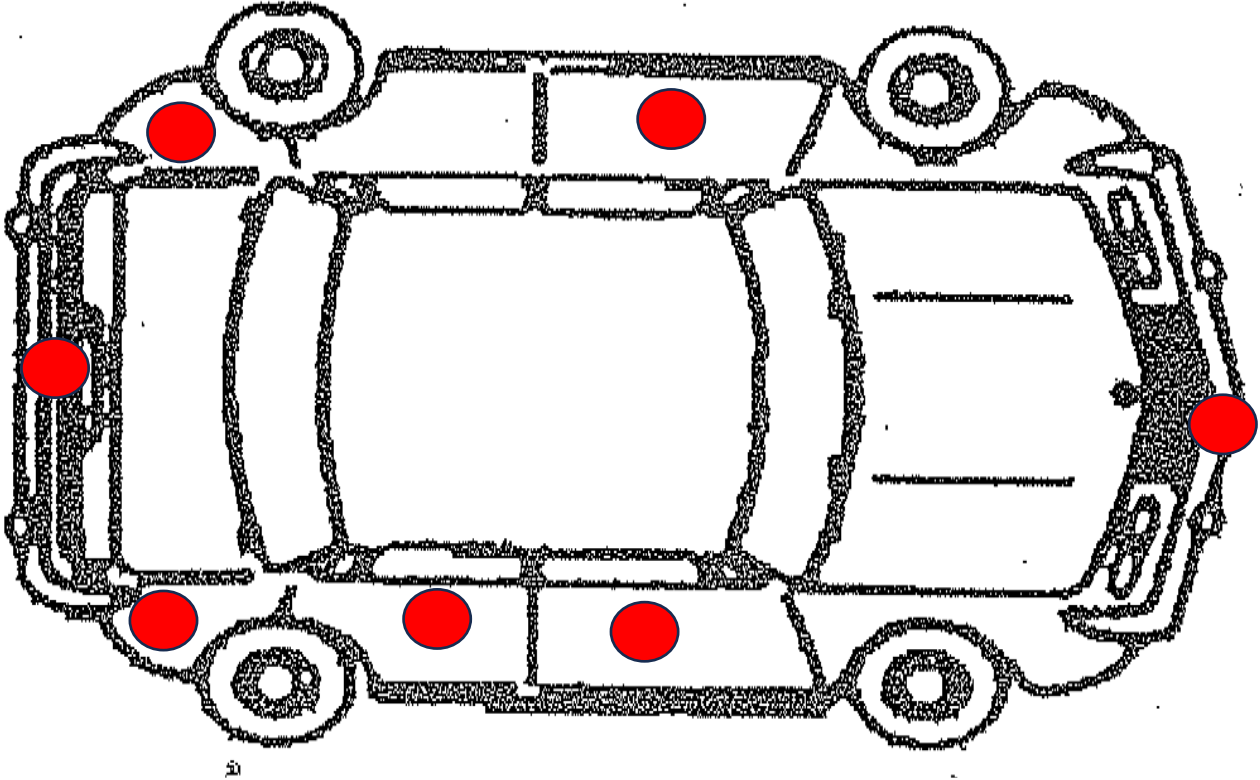
Etat extérieur du véhicule

| Observations : |
|--|
| MESURE EPAISSEUR DE PEINTURE SUR ENSEMBLE DU VEHICULE / EPAISSEUR D ORIGINE SUR L ENSEMBLE . (ENTRE 100 ET 150 MICRONS). |
| PARE CHOCS AR / GRIFFES/ REPARATION + PEINTURE |
| AILE ARG / ENFONCEMENT / REPARATION + PEINTURE |
| PORTE AVG / ENFONCEMENT / DSP SANS PEINTURE + RETOUCHE BORD DE PORTE |
| PARE CHOCS AV / REPARATION + PEINTURE |
| PORTE AVD / RETOUCHE BORD DE PORTE |
| PORTE ARD / ECLAT / DSP + RETOUCHE |
| AILE ARD / ENFONCEMENTS X 3 / DSP SANS PEINTURE |
