FICHE D EXPERTISE VEHICULE.

Immatriculation : R52465

Type :CAPTUR

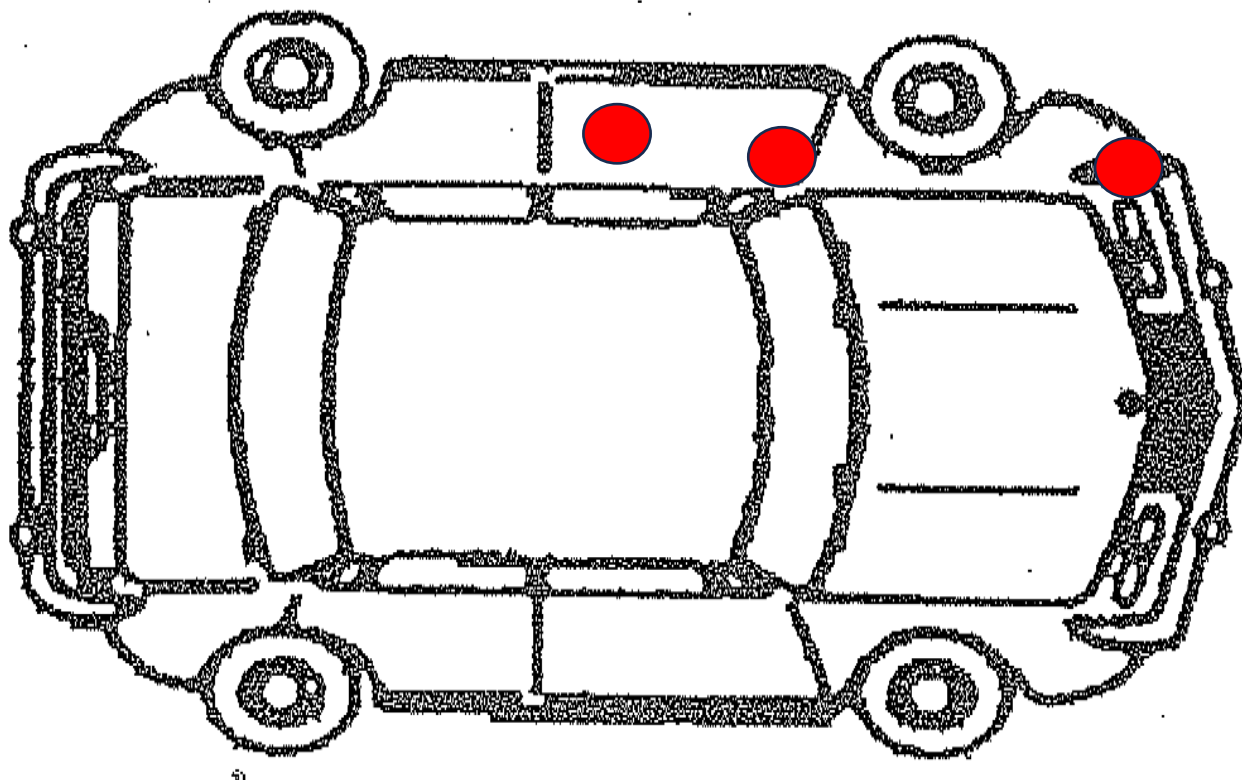
Etat extérieur du véhicule

MESURE EPAISSEUR DE PEINTURE SUR ENSEMBLE DU VEHICULE / EPAISSEUR D ORIGINE SUR L ENSEMBLE . (ENTRE 100 ET 150 MICRONS).

EPAISSEUR PEINTURE CAPOT / 250 MICRONS / REPARATION VISUELLEMENT CORRECTE

PORTE AVG / ECLAT / REPARATION + PEINTURE

COIFFE DE RETRO GAUCHE / PEINTURE

AILE AVG/ GRIFFES /POLISSAGE

PARE CHOCS AV / CASSE / REMPLACEMENT

SPOILER AVG / REMPLACEMENT

ELARGISSEUR AVG / GRIFFE/ REMPLACEMENT

FEU DE JOUR AVG / REMPLACEMENT
