| FICHE D EXPERTISE VEHICULE. | |
| Immatriculation : J26871 | |

| IDENTIFICATION VEHICULE | | | |
|---|---|---|---|
| Marque : BMW | Type : 518d | Cylindrée : 1995 CC | |

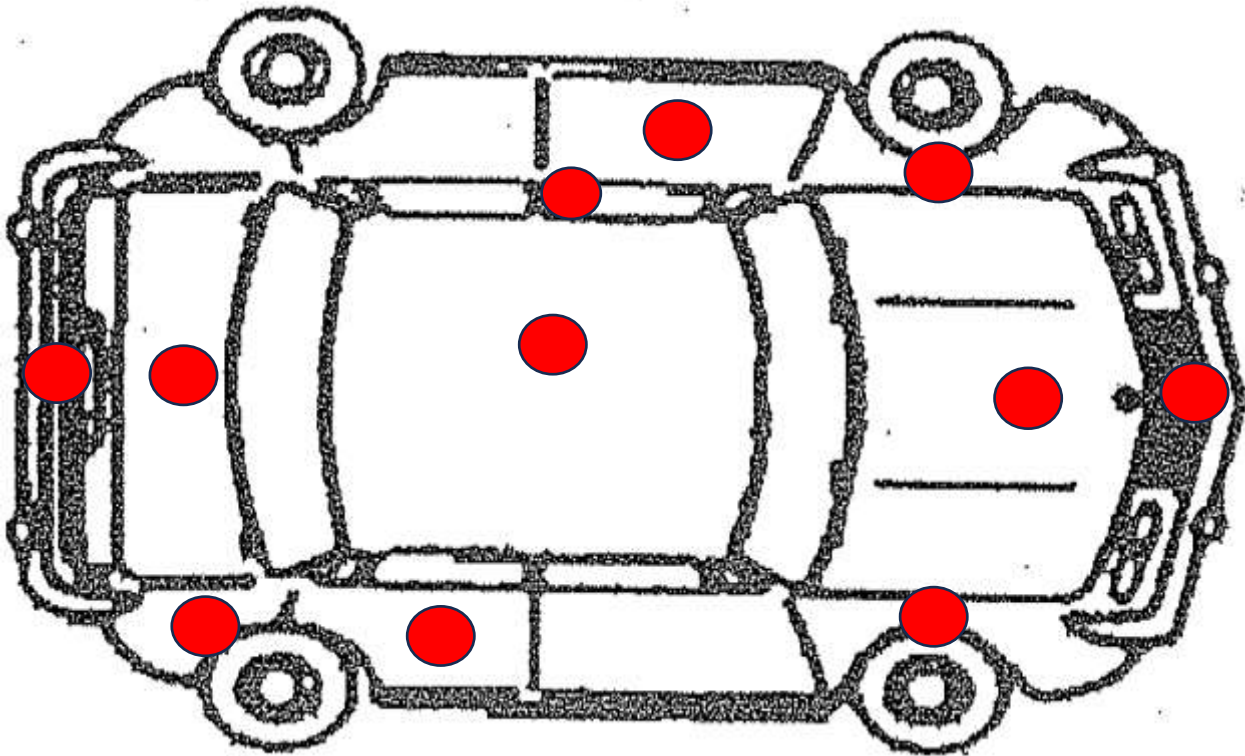
## Etat extérieur du véhicule

**MESURE EPAISSEUR DE PEINTURE SUR ENSEMBLE DU VEHICULE / EPAISSEUR D ORIGINE SUR L ENSEMBLE . ( ENTRE 100 ET 150 MICRONS).**

**HAYON / GRIFFE / REPARATION + PEINTURE**

**PARE-CHOCS AR / GRIFFES / POLISSAGE**

**AILE ARD / ENFONCEMENTS / DSP**

**PORTE ARD / GRIFFE / POLISSAGE**

**AILE AVD / ECLATS / RETOUCHES**

**PARE-CHOCS AV / GRIFFES / REPARATION + PEINTURE**

**CAPOT / ENFONCEMENTS + ECLATS / REPARATION + PEINTURE**

**AILE AVG / GRIFFE / POLISSAGE**

**PORTE AVG / GRIFFE / POLISSAGE + RETOUCHE BORD**

**MONTANT GAUCHE / ENFONCEMENT / DSP**

**TOIT / ENFONCEMENTS (+ /- 8) / DSP**

**TOIT OUVRANT / PROBLEME DE RABATTEMENT DU COUPE VENT LORS DE LA FERMETURE**
