| FICHE D EXPERTISE VEHICULE. | | |
| Immatriculation :B16259 | | |

| IDENTIFICATION VEHICULE | | |
|---|---|---|
| Marque :BMW | Type :220 | Cylindrée : 1997CC |

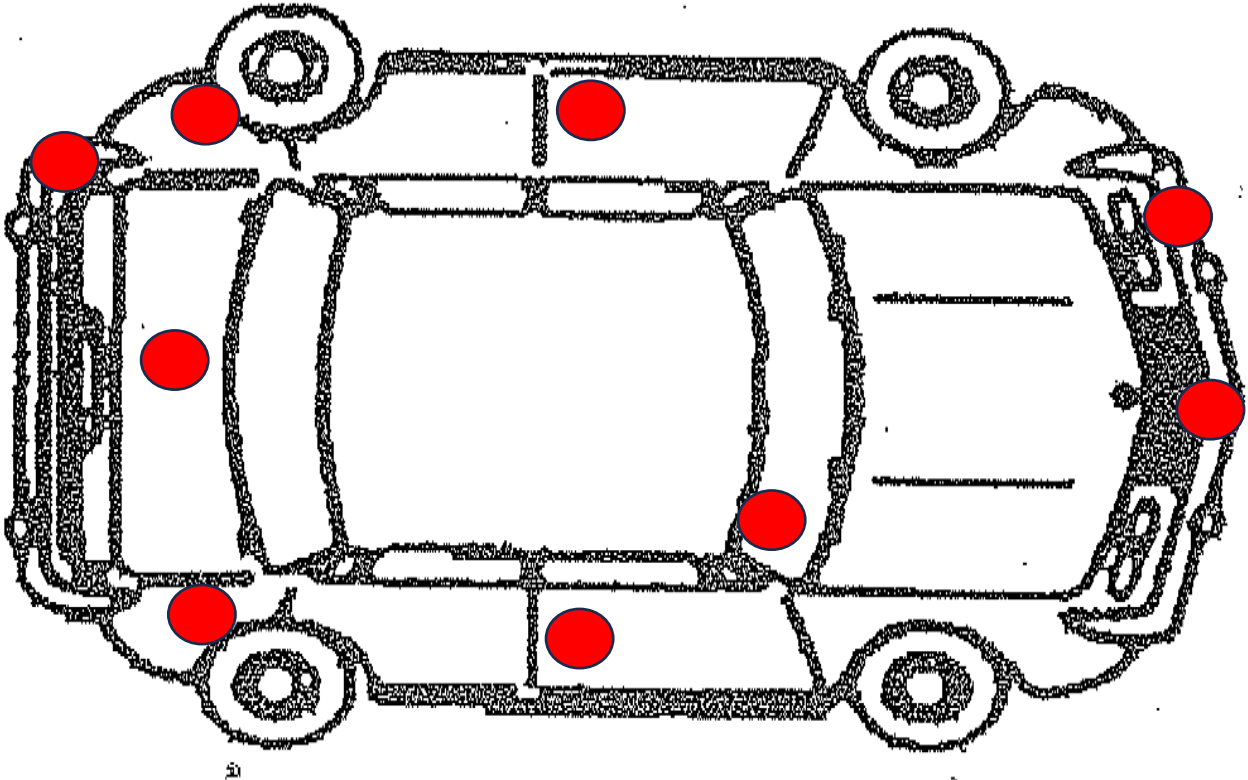
Etat extérieur du véhicule

MESURE EPAISSEUR DE PEINTURE SUR ENSEMBLE DU VEHICULE / EPAISSEUR NON ORIGINE SUR L'ENSEMBLE SAUF TOIT ET COFFRE . ( ENTRE 250 ET 350 MICRONS).

AILE ARRIERE DROITE+ AILE ARG / EPAISSEUR PEINTURE 2300 MICRONS/ REPARATION VISIBLE /QUALITE MOYENNE

DIFFERENCE DE TEINTE ENTRE COFFRE + TOIT ET AILES ARRIERE

AILE ARD + ARG / DEFORMATIONS / REPARATION + PEINTURE

PARE CHOCS AV / DEFORMATIONS + GRIFFES / REPARATION + PEINTURE

PARE CHOCS AR / GRIFFES / REPARATION + PEINTURE

AILE AVG / INTERIEUR NON PEINT

COFFRE / GRIFFES / POLISSAGE POSSIBLE

PORTE GAUCHE / RETOUCHE BORD DE PORTE
