| FICHE D EXPERTISE VEHICULE. | |
| Immatriculation : V40799 | |

| IDENTIFICATION VEHICULE | | |
|---|---|---|
| Marque : VW | Type :TIGUAN | Cylindrée : 1968CC |

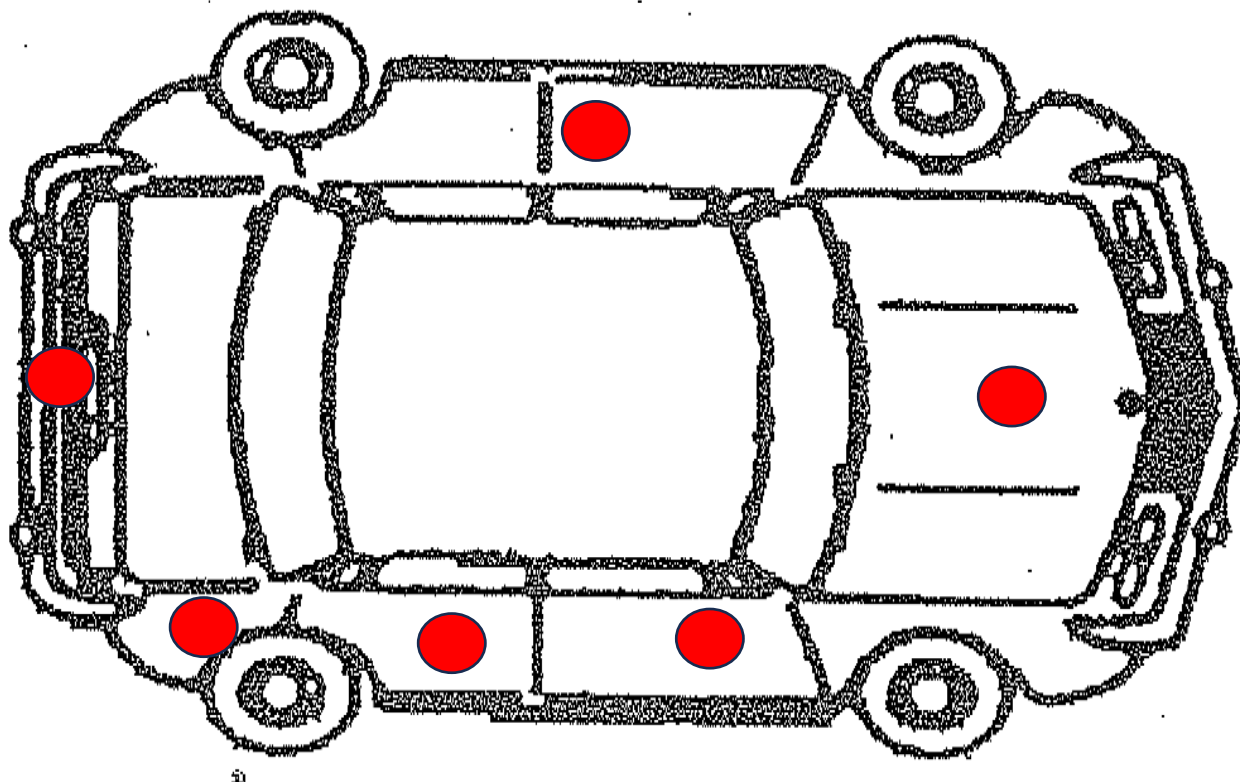
## Etat extérieur du véhicule

**MESURE EPAISSEUR DE PEINTURE SUR ENSEMBLE DU VEHICULE / EPAISSEUR D ORIGINE SUR L ENSEMBLE . ( ENTRE 100 ET 150 MICRONS).**

**PARE CHOCS AR / GRIFFES / REPARATION + PEINTURE**

**MOULURE DE PORTE AVG / ECLAT / RETOUCHE**

**CAPOT / IMPACTS CAILLOUX / REPARATION + PEINTURE**

**PORTE AVD / ENFONCEMENT / DSP SANS PEINTURE**

**PORTE ARD / ENFONCEMENT + ECLAT / PEINTURE**

**AILE ARD / ENFONCEMENT / DSP SANS PEINTURE**

**MOULURE PORTE AVD / RETOUCHE**
