| FICHE D EXPERTISE VEHICULE. | | |
| Immatriculation : A58724 | | |

| IDENTIFICATION VEHICULE | | |
|---|---|---|
| Marque : AUDI | Type :A1 | Cylindrée : 999CC |

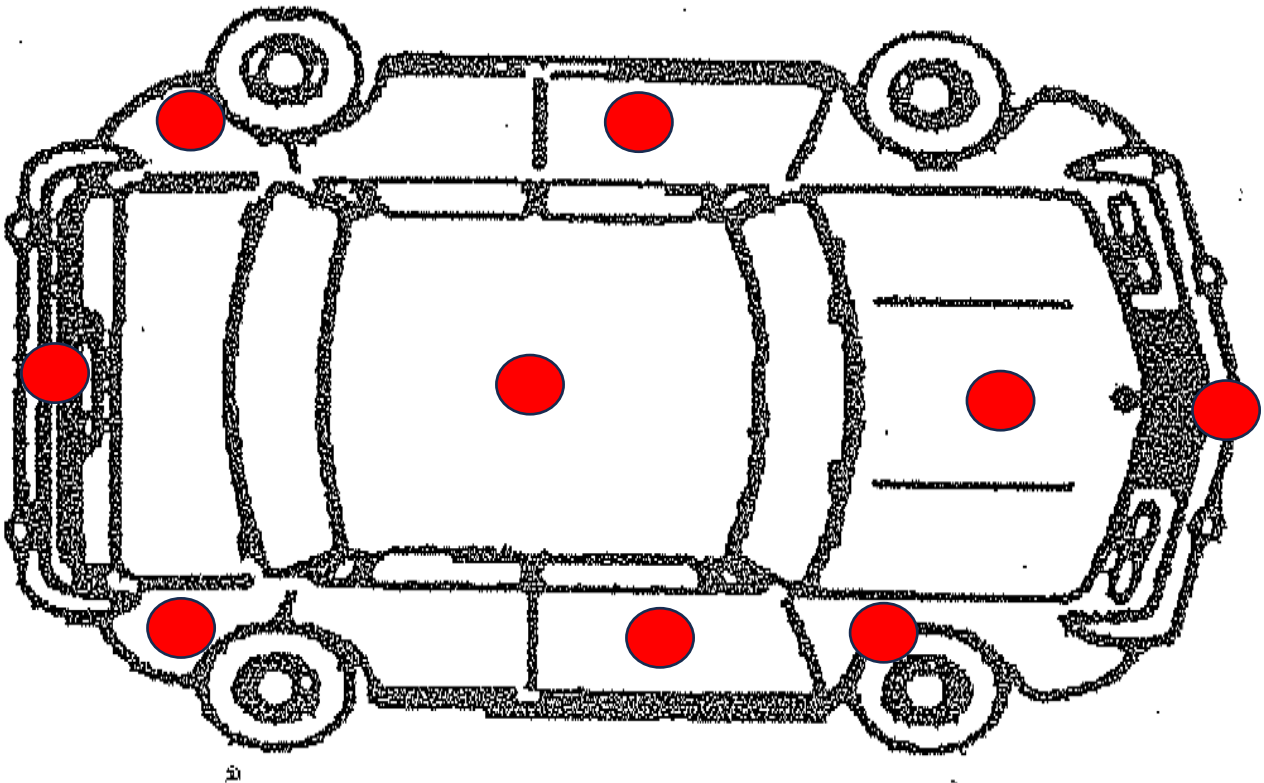
## Etat extérieur du véhicule

**MESURE EPAISSEUR DE PEINTURE SUR ENSEMBLE DU VEHICULE / EPAISSEUR D ORIGINE SUR L ENSEMBLE . ( ENTRE 100 ET 150 MICRONS).**

**AILE ARG / EPAISSEUR PEINTURE 350 MICRONS / REPARATION DE MAUVAISE QUALITE**

**TOIT / ENFONCEMENTS +/- 20 / DSP SANS PEINTURE**

**PARE CHOCS AR / GRIFFES / REPARATION + PEINTURE**

**COFFRE / GRIFFES+ ENFONCEMENTS / DSP + POLISSAGE POSSIBLE**

**MONTANT DROIT / ENFONCEMENT / DSP SANS PEINTURE**

**AILE ARD / ENFONCEMENTS X 4 / DSP SANS PEINTURE**

**PORTE AVD / DEFORMATION / REPARATION + PEINTURE**

**CAPOT / ENFONCEMENTS X 5 / DSP SANS PEINTURE**

**PARE CHOCS AV / GRIFFES / REPARATION + PEINTURE**

**MONTANT GAUCHE / ENFONCEMENTS X 3 / DSP SANS PEINTURE**

**JOINT GUIDE VITRE AVG ET AVD / REMPLACEMENT**

| PORTE AVG / DEFORMATION / REPARATION + PEINTURE |
