| FICHE D EXPERTISE VEHICULE. | | |
| Immatriculation :B69357 | | |

| IDENTIFICATION VEHICULE | | |
|---|---|---|
| Marque : BMW | Type : X1 | Cylindrée : 1496CC |

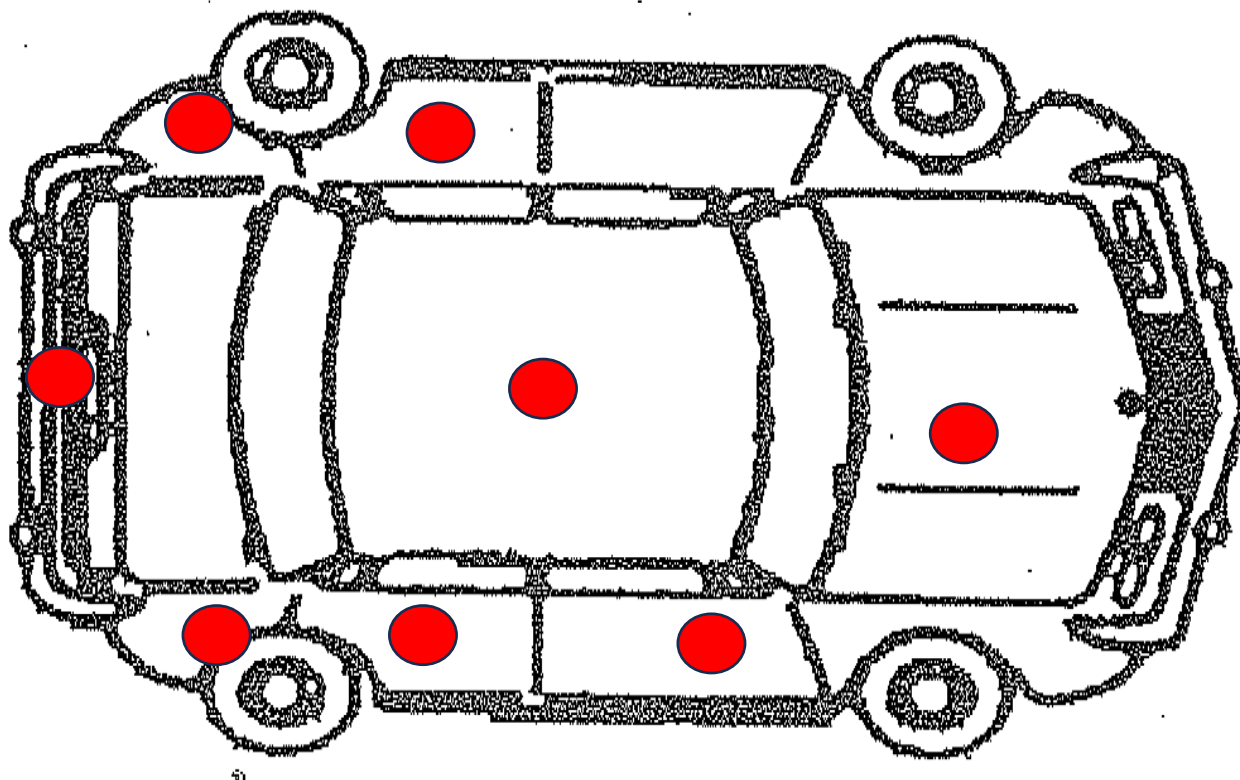
## Etat extérieur du véhicule

**MESURE EPAISSEUR DE PEINTURE SUR ENSEMBLE DU VEHICULE / EPAISSEUR D ORIGINE SUR L ENSEMBLE . ( ENTRE 100 ET 150 MICRONS).**

**BRUIT SUSPENSION AVANT DROIT**

**TOIT / VERNIS ENDOMMAGE / REPARATION + PEINTURE**

**AILE ARD / IMPACT / REPARATION + PEINTURE**

**AILE ARG / RETOUCHE**

**PORTE ARG / GRIFFES / POLISSAGE**

**PORTE ARD / ENFONCEMENTS / DSP SANS PEINTURE**

**PORTE AVD / ENFONCEMENT / DSP SANS PEINTURE**

**CAPOT / IMPACTS CAILLOUX / PEINTURE**
