| FICHE D EXPERTISE VEHICULE. | | |
| Immatriculation : B86101 | | |

| IDENTIFICATION VEHICULE | | |
|---|---|---|
| Marque : BMW | Type :X5 | Cylindrée : 1995CC |

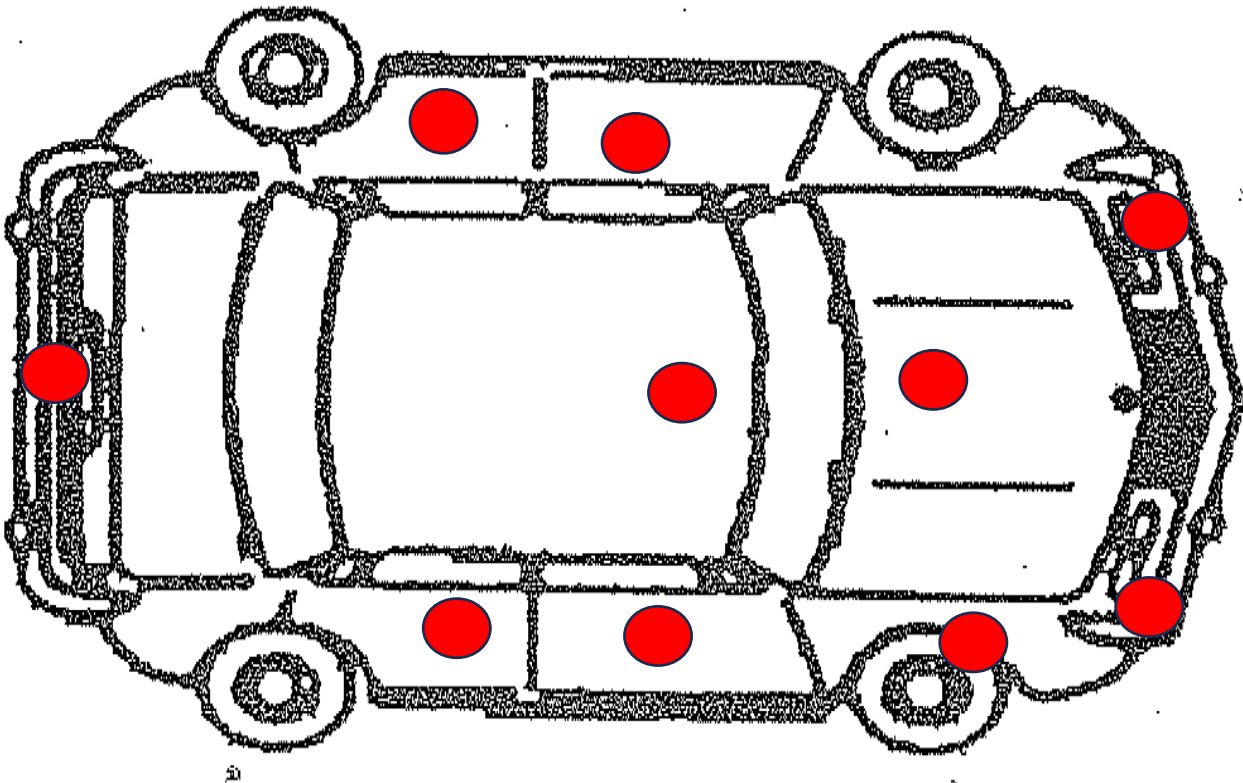
## Etat extérieur du véhicule

**MESURE EPAISSEUR DE PEINTURE SUR ENSEMBLE DU VEHICULE / EPAISSEUR NON ORIGINE SUR L'ENSEMBLE . ( ENTRE 200 ET 350 MICRONS).**

**CAPOT / ENFONCEMENT / DSP SANS PEINTURE**

**PARE CHOCS AVANT / GRIFFES/ REPARATION + PEINTURE**

**PORTE AVD / IMPACTS /REPARATION + PEINTURE**

**PORTE ARD / GRIFFES / POLISSAGE**

**TOIT / VERNIS ENDOMMAGE + ENFONCEMENTS / REPARATION + PEINTURE**

**PORTE ARG / IMPACTS + GRIFFES/ REPARATION + PEINTURE**

**PORTE AVG / RETOUCHE BORD DE PORTE**

**ELARGISSEUR AVD / GRIFFES /REPLACEMENT**

**PARE CHOCS AR / GRIFFES / PEINTURE**
