| FICHE D EXPERTISE VEHICULE. | | |
| Immatriculation : K29290 | | |

| IDENTIFICATION VEHICULE | | |
|---|---|---|
| Marque : KIA | Type :SPORTAGE | Cylindrée : 1591CC |

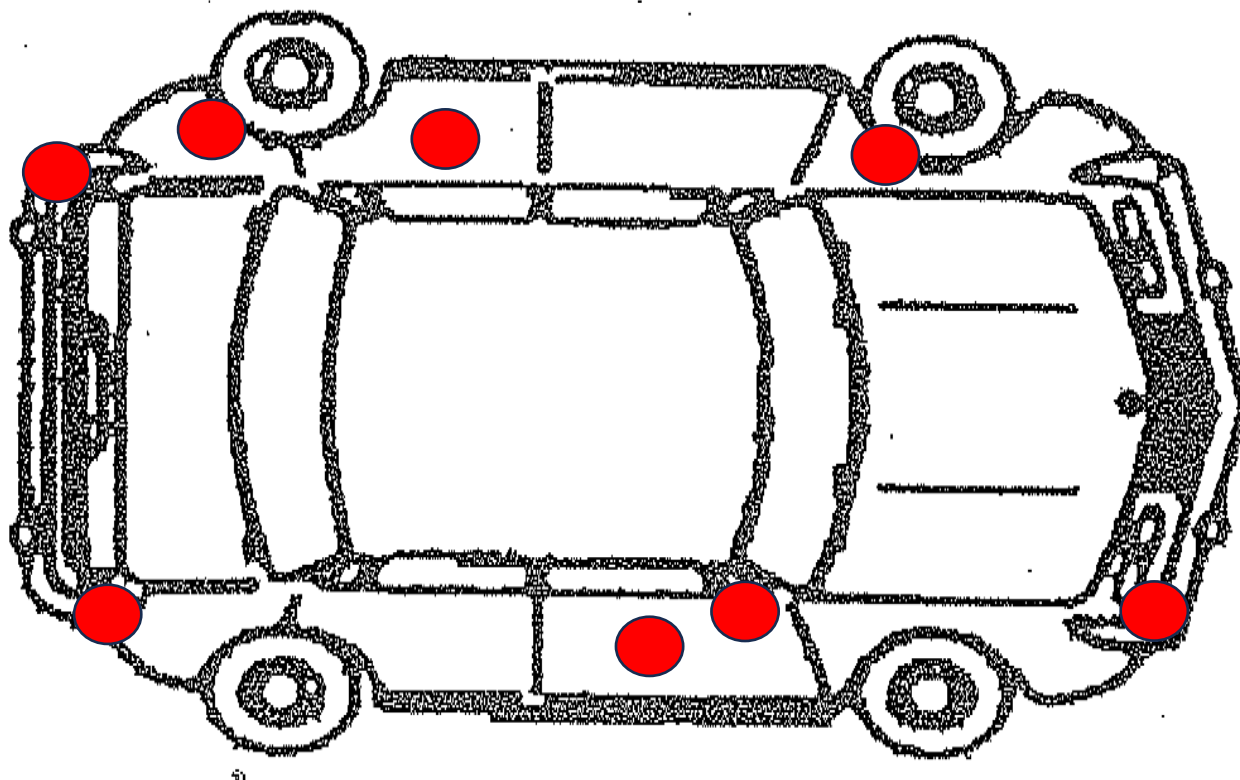
## Etat extérieur du véhicule

**MESURE EPAISSEUR DE PEINTURE SUR ENSEMBLE DU VEHICULE / EPAISSEUR D ORIGINE SUR L ENSEMBLE . ( ENTRE 100 ET 150 MICRONS).**

**COFFRE / GRIFFES + DEFORMATIONS / REPARATION + PEINTURE**

**AILE ARG / GRIFFES / POLISSAGE**

**PARE CHOCS ARG / GRIFFES / PEINTURE**

**PORTE ARG / ENFONCEMENTS X 3 / DSP + POLISSAGE**

**AILE AVG / GRIFFES / REPARATION + PEINTURE**

**PORTE AVD / ENFONCEMENT / DSP SANS PEINTURE**

**COIFFE DE RETROVISEUR DROITE / PEINTURE**

**PORTE ARD / ENFONCEMENTS X 2 / DSP SANS PEINTURE**

**FEU ARD / GRIFFES / POLISSAGE**
