| FICHE D EXPERTISE VEHICULE. | | |
| Immatriculation : A81565 | | |

| IDENTIFICATION VEHICULE | | |
|---|---|---|
| Marque : AUDI | Type : A1 | Cylindrée : 1598CC |

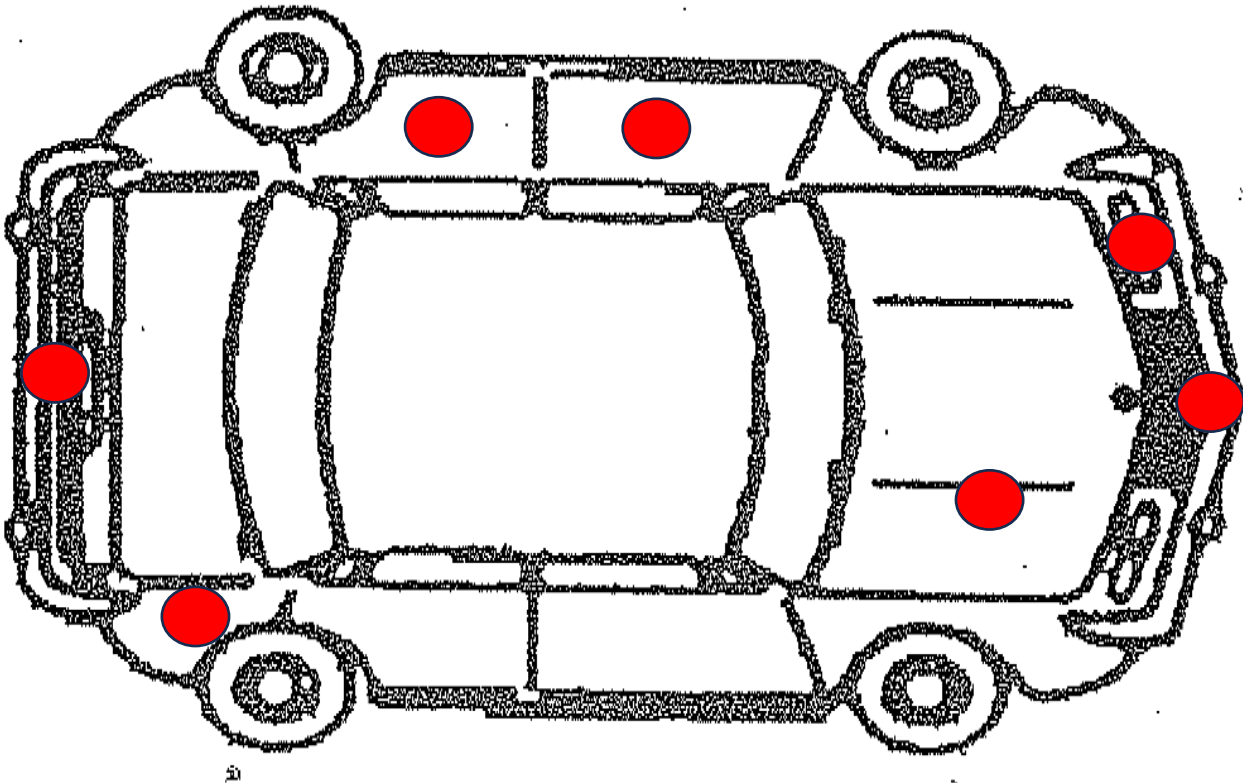
## Etat extérieur du véhicule

**MESURE EPAISSEUR DE PEINTURE SUR ENSEMBLE DU VEHICULE / EPAISSEUR D ORIGINE SUR L ENSEMBLE . ( ENTRE 100 ET 150 MICRONS).**

**PHARE AVANT GAUCHE / CASSE / REMPLACEMENT**

**CAPOT / ENFONCEMENT / DSP SANS PEINTURE**

**PARE CHOCS AR / GRIFFES / REPARATION + PEINTURE**

**PARE CHOCS AVANT / IMPACTS CAILLOUX / REPARATION + PEINTURE**

**AILE ARD / ENFONCEMENTS X2 / DSP SANS PEINTURE**

**PORTE AVG / ECLATS / PEINTURE**

**PORTE ARG / DEFAUT DE PREPARATION / POLISSAGE POSSIBLE OU PEINTURE**

**SPOILER DE PARE CHOCS AR / GRIFFES / REMPLACEMENT**
