| FICHE D EXPERTISE VEHICULE. | |
| Immatriculation : B75514 | |

| IDENTIFICATION VEHICULE | | |
|---|---|---|
| Marque : BMW | Type :X2 | Cylindrée : 1496CC |

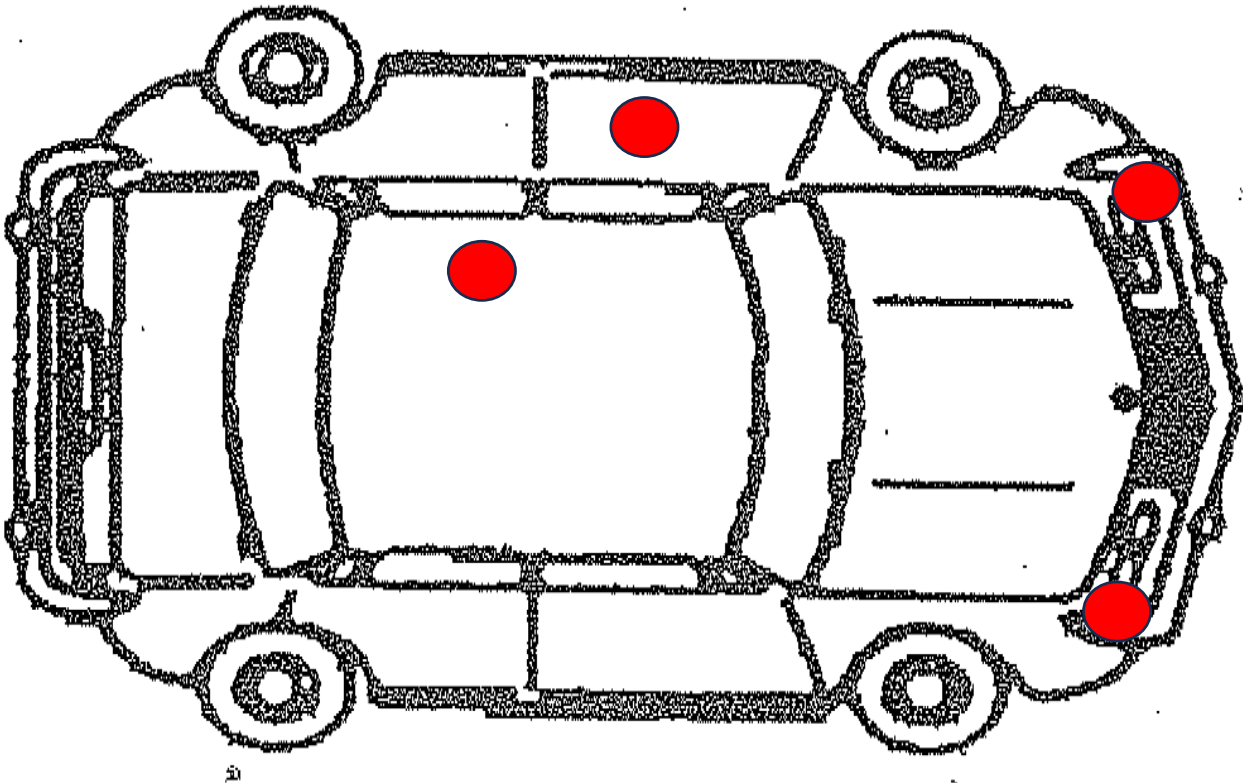
## Etat extérieur du véhicule

MESURE EPAISSEUR DE PEINTURE SUR ENSEMBLE DU VEHICULE / EPAISSEUR D ORIGINE SUR L ENSEMBLE . ( ENTRE 100 ET 150 MICRONS).

DIFFERENCE DE TEINTE VISIBLE / PORTE ARD / PORTE AR ET AVG

EPAISSEUR PEINTURE EN GENERAL DE +/- 350 MICRONS

COIFFE DE RETROVISEUR GAUCHE / PEINTURE

PORTE AVG / ENFONCEMENT / DSP SANS PEINTURE

TOIT / ENFONCEMENT / DSP SANS PEINTURE

SPOILER AVG ET AVD / REMPLACEMENT

ELARGISSEUR AVD / GRIFFES/ REMPLACEMENT
