| FICHE D EXPERTISE VEHICULE. | | |
| Immatriculation :S75151 | | |

| IDENTIFICATION VEHICULE | | |
|---|---|---|
| Marque : SEAT | Type :LEON | Cylindrée : 1498CC |

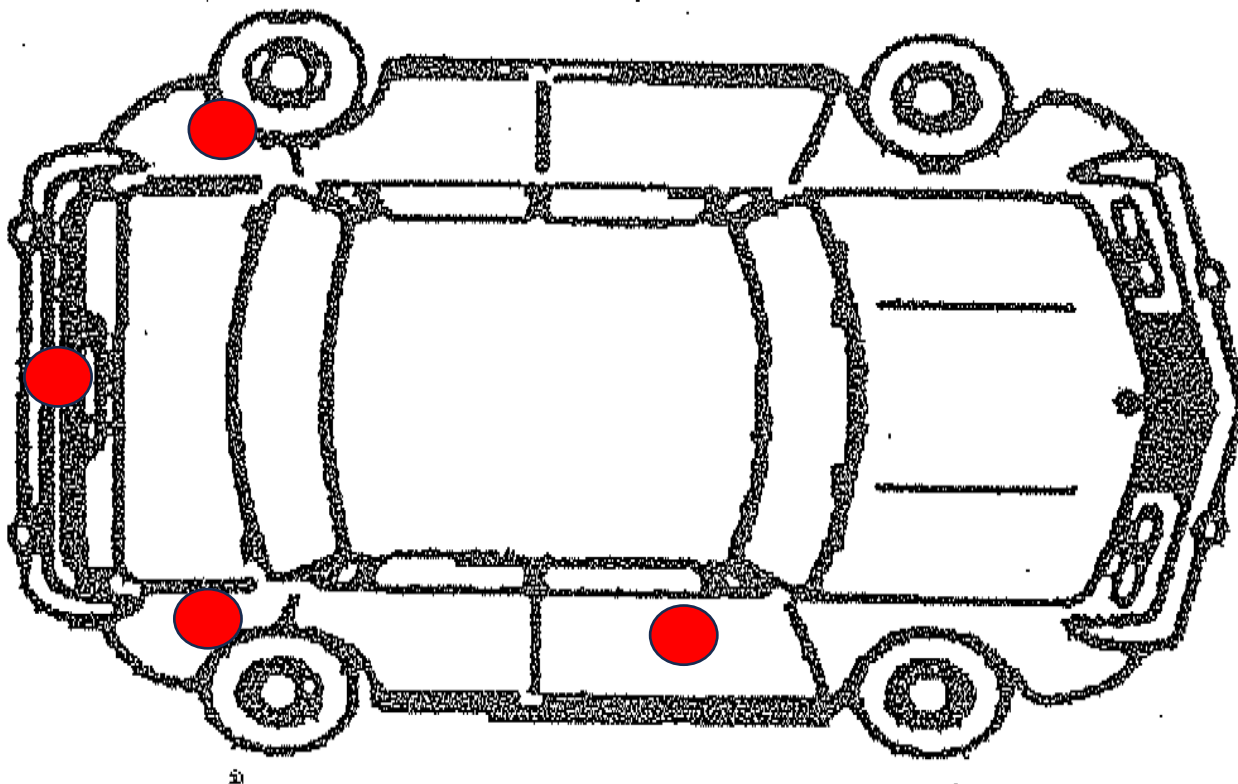
## Etat extérieur du véhicule

MESURE EPAISSEUR DE PEINTURE SUR ENSEMBLE DU VEHICULE / EPAISSEUR D ORIGINE SUR L ENSEMBLE . ( ENTRE 100 ET 150 MICRONS).

PORTE AVD / ENFONCEMENTS X 3 / DSP SANS PEINTURE

AILE ARD / GRIFFE / REPARATION + PEINTURE

PARE CHOCS AR / GRIFFES / REPARATION + PEINTURE

AILE ARG / DEFORMATION / REPARATION + PEINTURE
