| FICHE D EXPERTISE VEHICULE. | | |
| Immatriculation : S14284 | | |

| IDENTIFICATION VEHICULE | | |
|---|---|---|
| Marque : SKODA | Type :OCTAVIA | Cylindrée : 999CC |

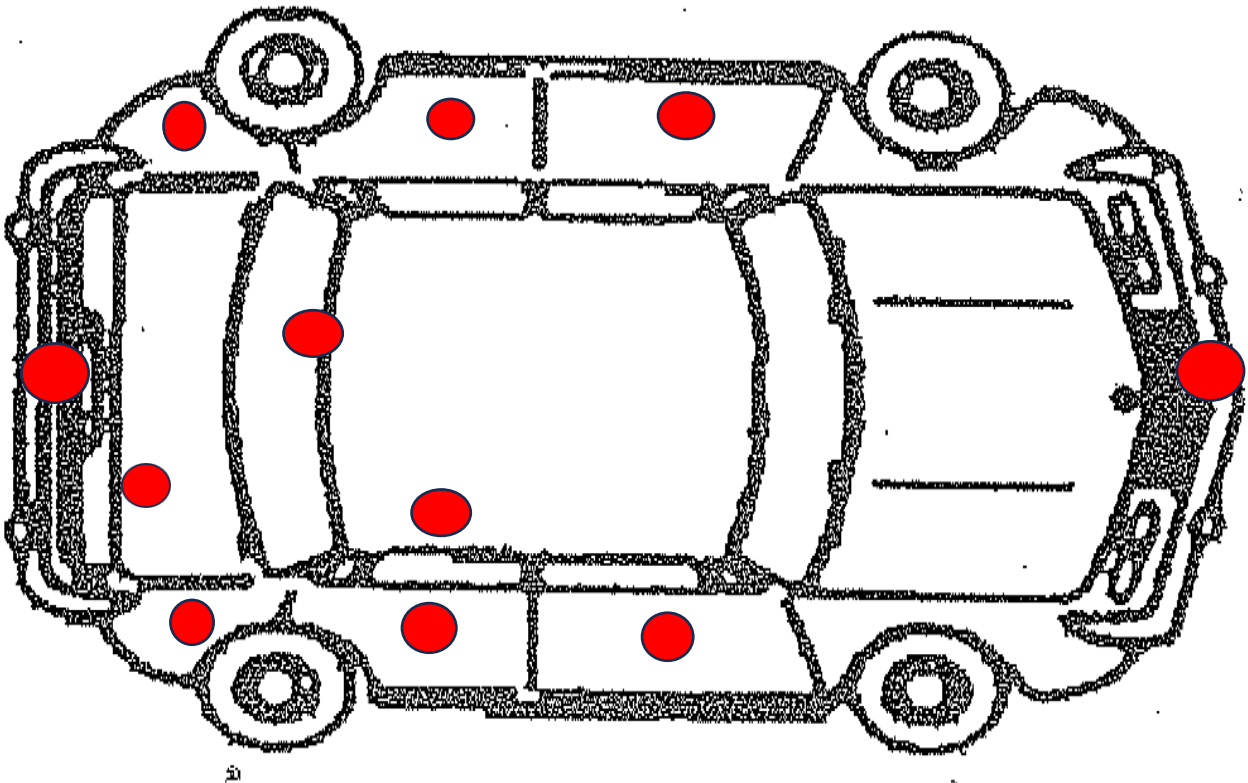
## Etat extérieur du véhicule

**MESURE EPAISSEUR DE PEINTURE SUR ENSEMBLE DU VEHICULE / EPAISSEUR D ORIGINE SUR L ENSEMBLE . ( ENTRE 100 ET 150 MICRONS).**

**PARE-CHOCS ARRIERE / DEFORMATION / REMPLACEMENT**

**HAYON INFERIEUR / GRIFFE / POLISSAGE**

**HAYON SUPERIEUR / DEFORMATION / REPARATION + PEINTURE**

**AILE ARRIERE GAUCHE / GRIFFES + ENFONCEMENTS X 4 / REPARATION + PEINTURE**

**FEU ARG / CASSE / REMPLACEMENT**

**PORTE ARG / ENFONCEMENT / DSP + RETOUCHE**

**PORTE AVG / ENFONCEMENTS X 2 / DSP SANS PEINTURE**

**PARE CHOCS AV /GRIFFES / REPARATION + PEINTURE**

| PORTE AVD / GRIFFES/ POLISSAGE |
| AILE ARD / GRIFFES / DSP + POLISSAGE |
| AILE ARD / ENFONCEMENTS X 2 / DSP + POLISSAGE |
| MONTANT DROIT / ENFONCEMENT / DSP SANS PEINTURE |
