| FICHE D EXPERTISE VEHICULE. | | |
| Immatriculation : F41364 | | |

| IDENTIFICATION VEHICULE | | |
|---|---|---|
| Marque : FORD | Type : PUMA | Cylindrée : 999CC |

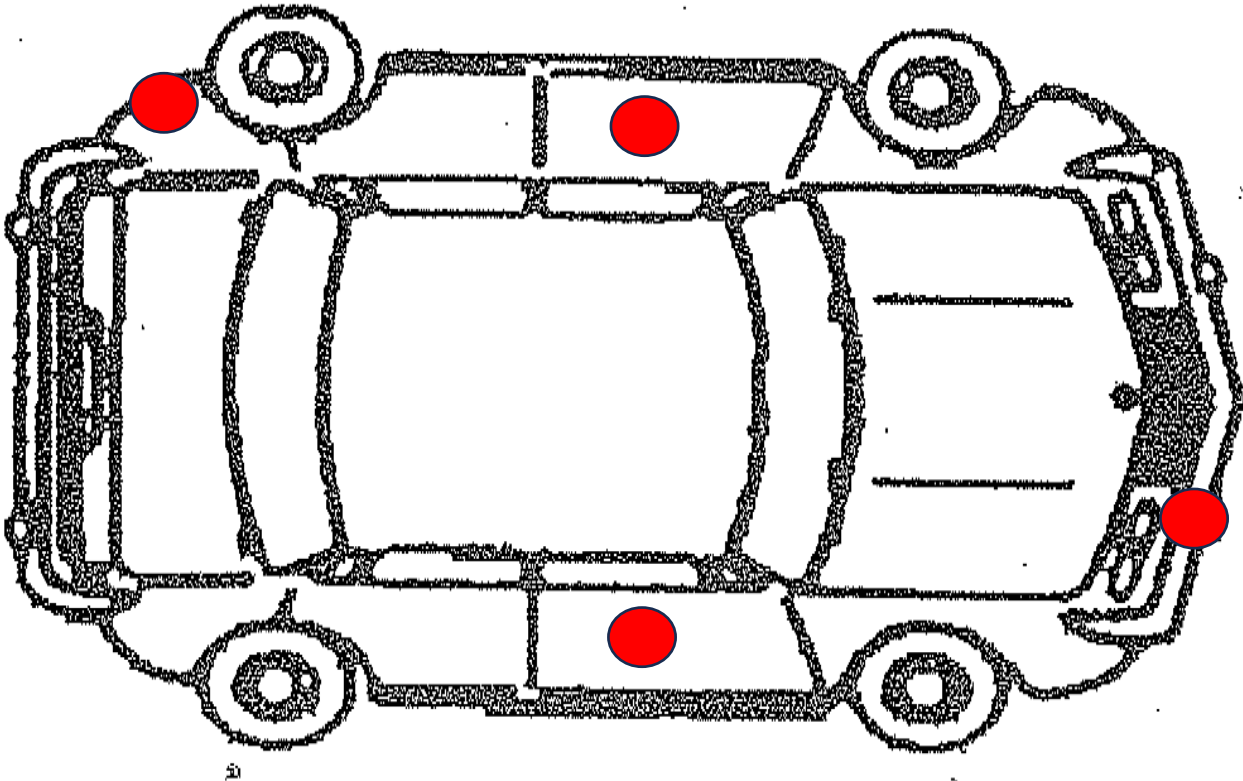
## Etat extérieur du véhicule

**MESURE EPAISSEUR DE PEINTURE SUR ENSEMBLE DU VEHICULE / EPAISSEUR D ORIGINE SUR L ENSEMBLE . ( ENTRE 100 ET 150 MICRONS).**

**EPAISSEUR CAPOT / 225 MICRONS / REPARATION VISUELLEMENT CORRECTE**

**AILE ARG / ENFONCEMENTS X2 / DSP SANS PEINTURE**

**PORTE AVG / IMPACTS / REPARATION + PEINTURE**

**PORTE AVD / ENFONCEMENT / DSP SANS PEINTURE**

**PARE CHOCS AV / PEINTURE ENDOMMAGEE/ REPARATION + PEINTURE**
