| FICHE D EXPERTISE VEHICULE. | | |
| Immatriculation : H73784 | | |

| IDENTIFICATION VEHICULE | | |
|---|---|---|
| Marque : HYUNDAI | Type :KONA | Cylindrée : 998CC |

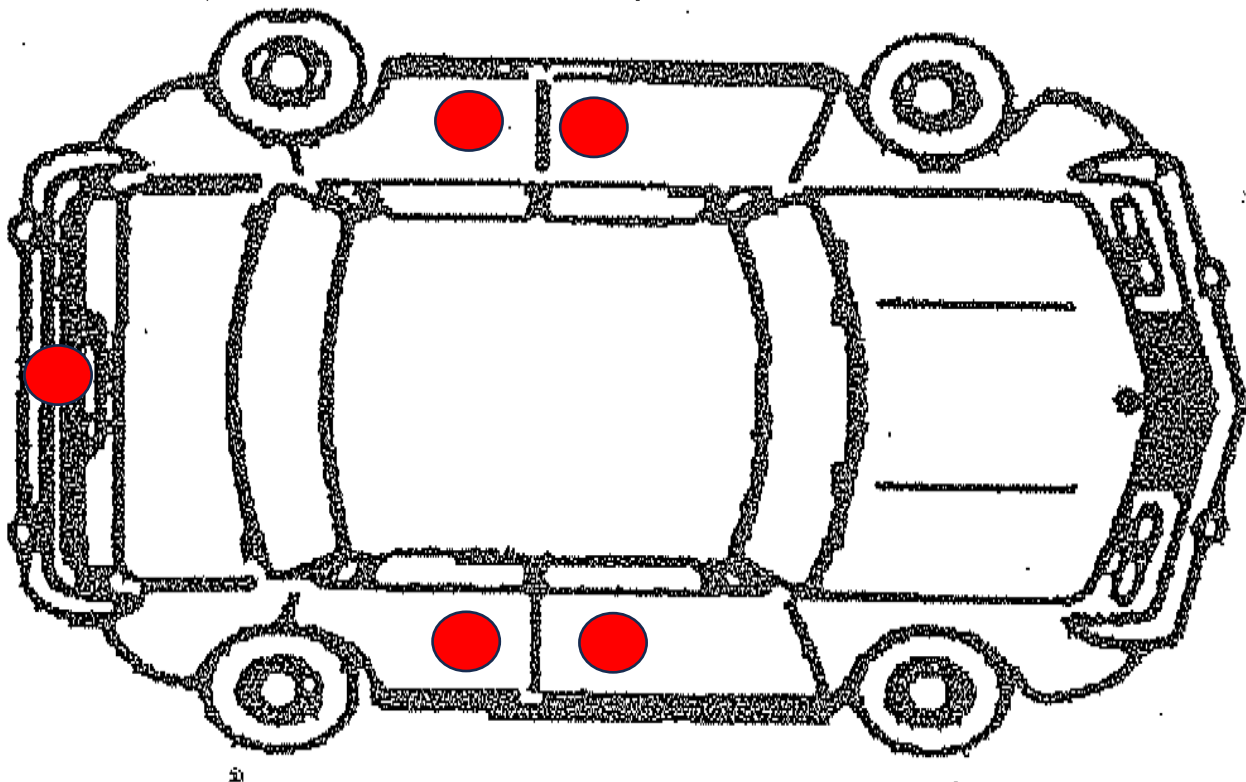
## Etat extérieur du véhicule

MESURE EPAISSEUR DE PEINTURE SUR ENSEMBLE DU VEHICULE / EPAISSEUR D ORIGINE SUR L ENSEMBLE . ( ENTRE 100 ET 150 MICRONS).

COFFRE / DEFORMATION / REPARATION + PEINTURE

PORTE AVG + ARG / DEFORMATIONS / REPARATION + PEINTURE

REPARATION / GRIFFE / POLISSAGE

PORTE ARD + PORTE AVD / DEFORMATIONS / REPARATION + PEINTURE
