| FICHE D EXPERTISE VEHICULE. | | |
| Immatriculation : P76778 | | |

| IDENTIFICATION VEHICULE | | |
|---|---|---|
| Marque : PEUGEOT | Type :5008 | Cylindrée : 1199CC |

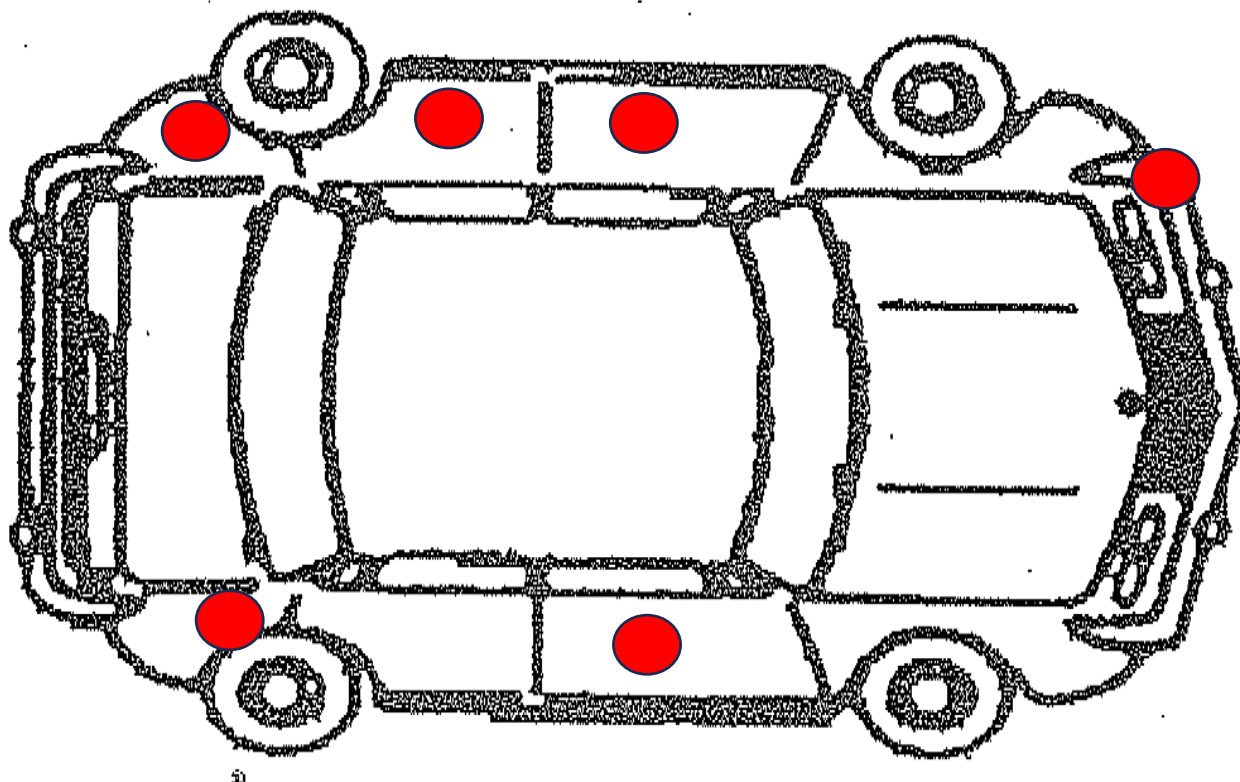
## Etat extérieur du véhicule

**MESURE EPAISSEUR DE PEINTURE SUR ENSEMBLE DU VEHICULE / EPAISSEUR D ORIGINE SUR L ENSEMBLE . ( ENTRE 100 ET 150 MICRONS).**

**AILE ARG / GRIFFES / REPARATION + PEINTURE**

**PORTE ARG / ECLATS / PEINTURE**

**PORTE AVG / ECLAT / DSP + RETOUCHE**

**PARE CHOCS AVG / REPARATION LOCALISEE**

**PORTE AVD / GRIFFES / REPARATION + PEINTURE**

**AILE ARD / ENFONCEMENT / DPS + POLISSAGE**

**TOIT / ENFONCEMENTS / DSP SANS PEINTURE**
