| FICHE D EXPERTISE VEHICULE. | | |
| Immatriculation : V94414 | | |

| IDENTIFICATION VEHICULE | | |
|---|---|---|
| Marque : VOLVO | Type :XC40 | Cylindrée : 1969CC |

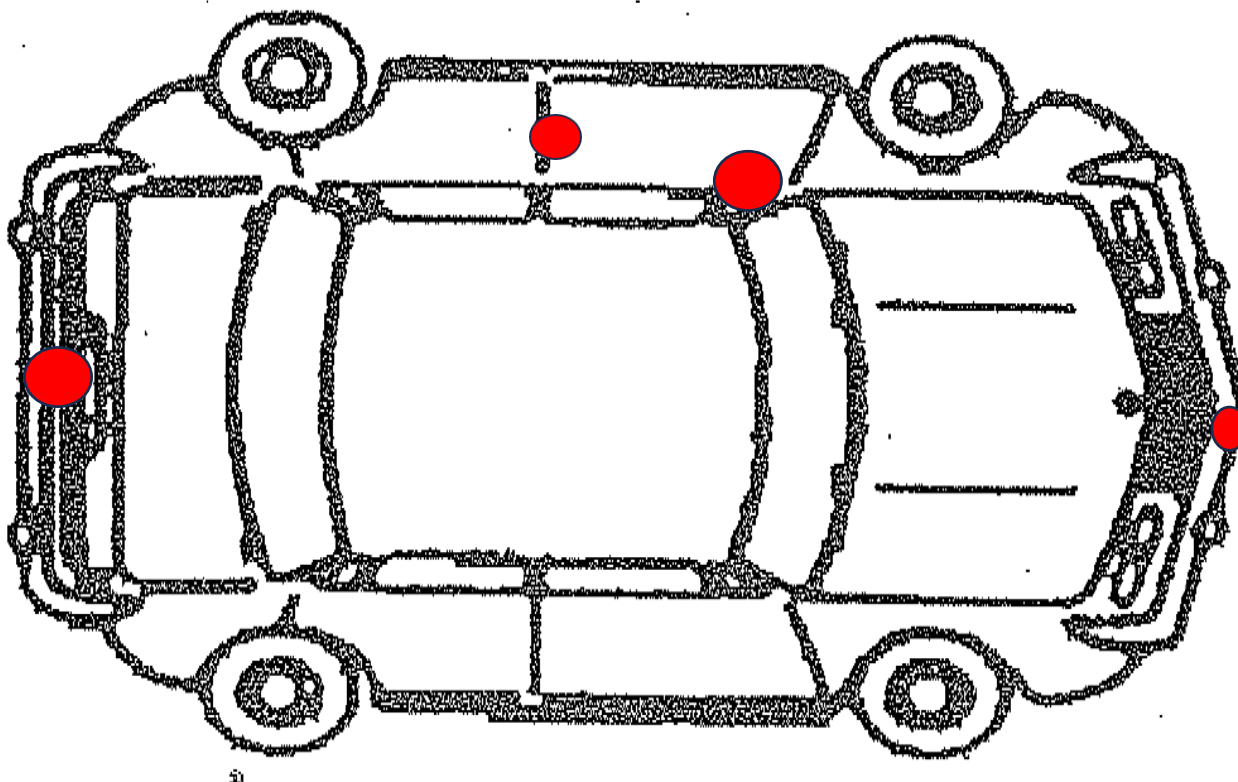
## Etat extérieur du véhicule

MESURE EPAISSEUR DE PEINTURE SUR ENSEMBLE DU VEHICULE / EPAISSEUR D ORIGINE SUR L ENSEMBLE . ( ENTRE 100 ET 150 MICRONS).

EPAISSEUR PEINTURE PORTE ARD / 250 MICRONS / REPARATION QUALITE MOYENNE

PARE CHOCS AR / RETOUCHE POSSIBLE

MOULURE CENTRALE INFERIEURE DE PC AVANT / DEFORMATION / REMPLACEMENT

BORD DE PORTE AVANT GAUCHE / ECLATS / RETOUCHES POSSIBLES

COIFFE DE RETROVISEUR GAUCHE / GRIFFES / REPARATION + PEINTURE
