| FICHE D EXPERTISE VEHICULE. | |
| Immatriculation : O47254 | |

| IDENTIFICATION VEHICULE | | |
|---|---|---|
| Marque : OPEL | Type : COMBO | Cylindrée : 1560CC |

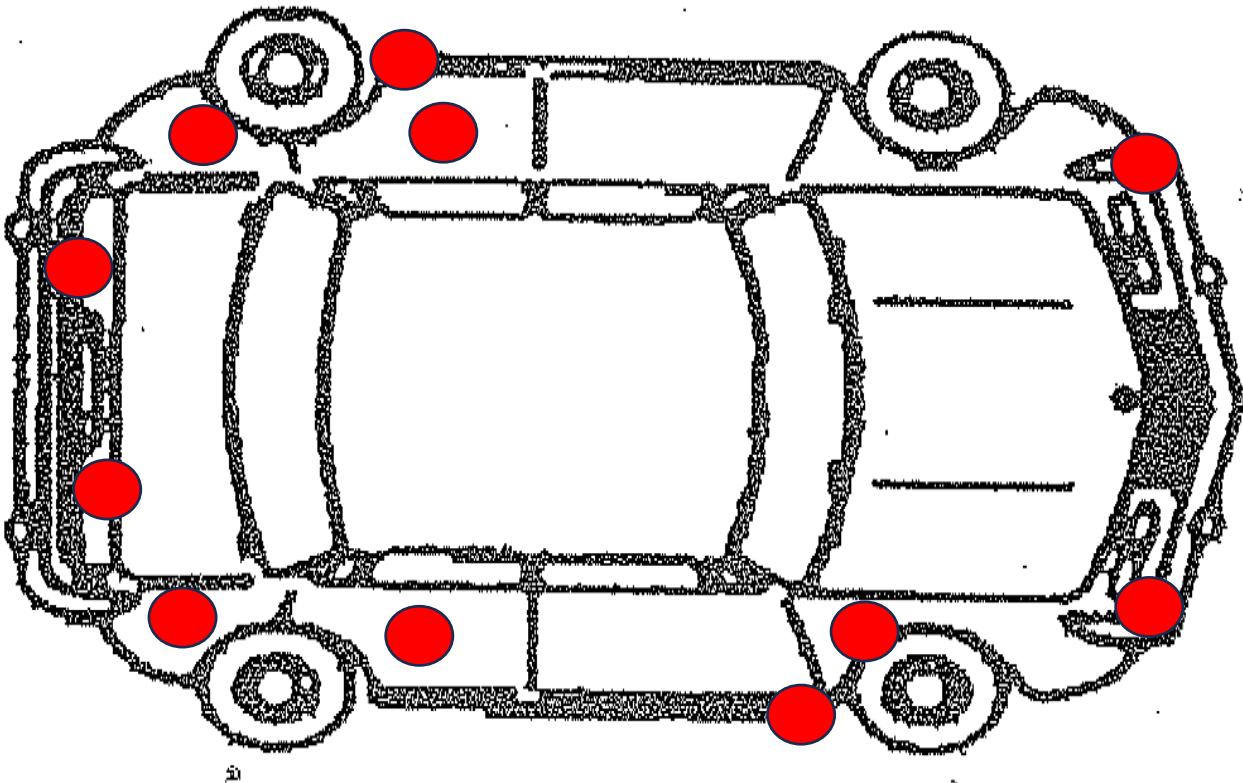
## Etat extérieur du véhicule

**MESURE EPAISSEUR DE PEINTURE SUR ENSEMBLE DU VEHICULE / EPAISSEUR D ORIGINE SUR L ENSEMBLE . ( ENTRE 100 ET 150 MICRONS).**

**PARE CHOCS AV / GRIFFES / REPARATION + PEINTURE**

**BAS DE PARE CHOCS AV / GRIFFES / REMPLACEMENT**

**BAS DE CAISSE DROIT / DEFORMATION / REPARATION + PEINTURE**

**AILE AVD / DEFORMATION / REPARATION + PEINTURE**

**COIFFE DE RETROVISEUR DROIT / GRIFFES / POLISSAGE**

**PORTE ARD / ENFONCEMENT / DSP SANS PEINTURE**

**COFFRE ARD / ECLAT / RETOUCHE**

**COFFRE ARG / DEFORMATION / DSP POSSIBLE + RETOUCHE**

**COIN DE PARE CHOCS ARG / REMPLACEMENT**

**AILE ARG / ENFONCEMENTS / DSP POSSIBLE**

**MOULURES DE PORTES DROITE/ GRIFFES/ REMPLACEMENT**

| <b>BAS DE CAISSE GAUCHE+ AILE ARG / DEFORMATION / REPARATION + PEINTURE</b> |
