| FICHE D EXPERTISE VEHICULE. | | |
| Immatriculation : D13627 | | |

| IDENTIFICATION VEHICULE | | |
|---|---|---|
| Marque : DS | Type : 7 CROSS BACK | Cylindrée : 1997CC |

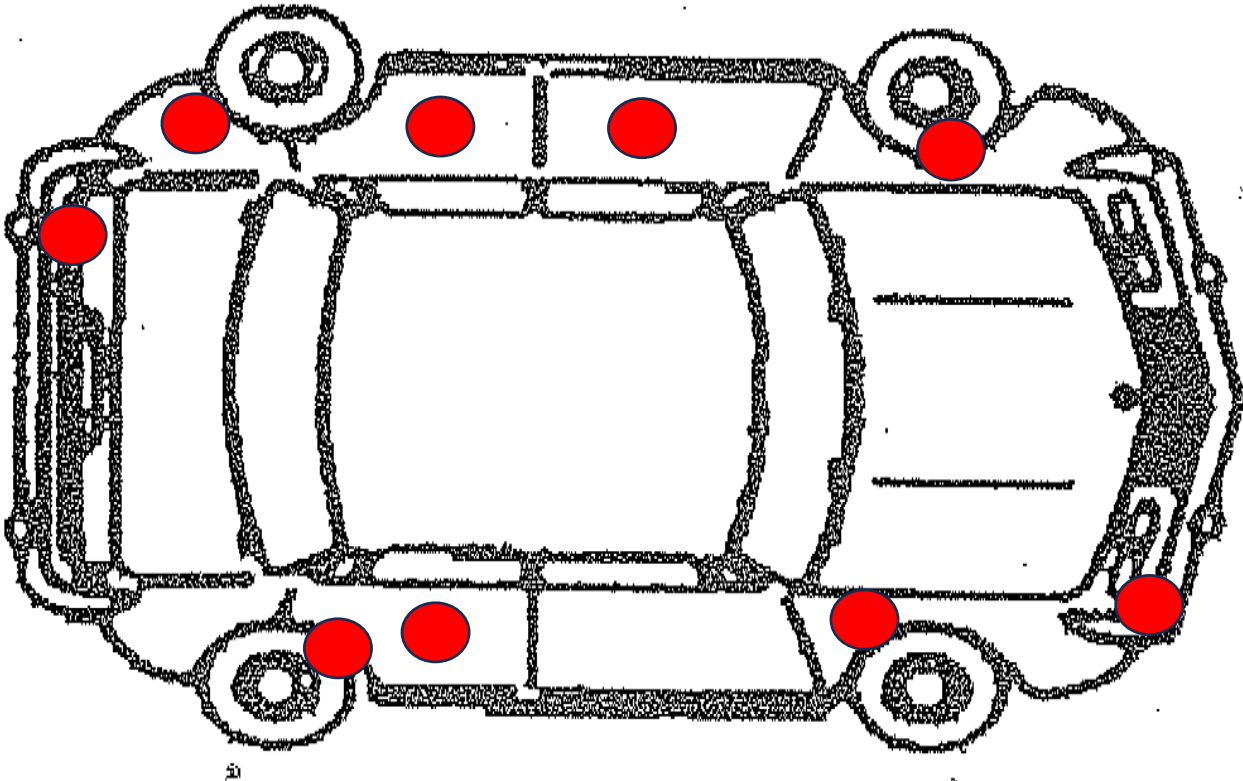
## Etat extérieur du véhicule

**MESURE EPAISSEUR DE PEINTURE SUR ENSEMBLE DU VEHICULE / EPAISSEUR D ORIGINE SUR L ENSEMBLE . ( ENTRE 100 ET 150 MICRONS).**

**PARE CHOCS AVG / GRIFFES / REPARATION LOCALISEE**

**AILE AVG / ECLAT + ENFONCEMENT / DSP + RETOUCHE**

**PORTE AVG / GRIFFES / POLISSAGE**

**PORTE ARG / DEFORMATIONS / REPARATION + PEINTURE**

**AILE ARG / ENFONCEMENT / DSP + POLISSAGE**

**ELARGISSEUR ARD / GRIFFES /REEMPLACEMENT**

**PORTE ARD / GRIFFES + DEFORMATIONS / REPARATION + PEINTURE**

**AILE AVD / REPARATION MAUVAISE QUALITE / REPARATION + PEINTURE**

**FEU ARG / REMPLACEMENT**
