| FICHE D EXPERTISE VEHICULE. | | |
| Immatriculation :J72514 | | |

| IDENTIFICATION VEHICULE | | |
|---|---|---|
| Marque : JEEP | Type :RENEGADE | Cylindrée : 1368CC |

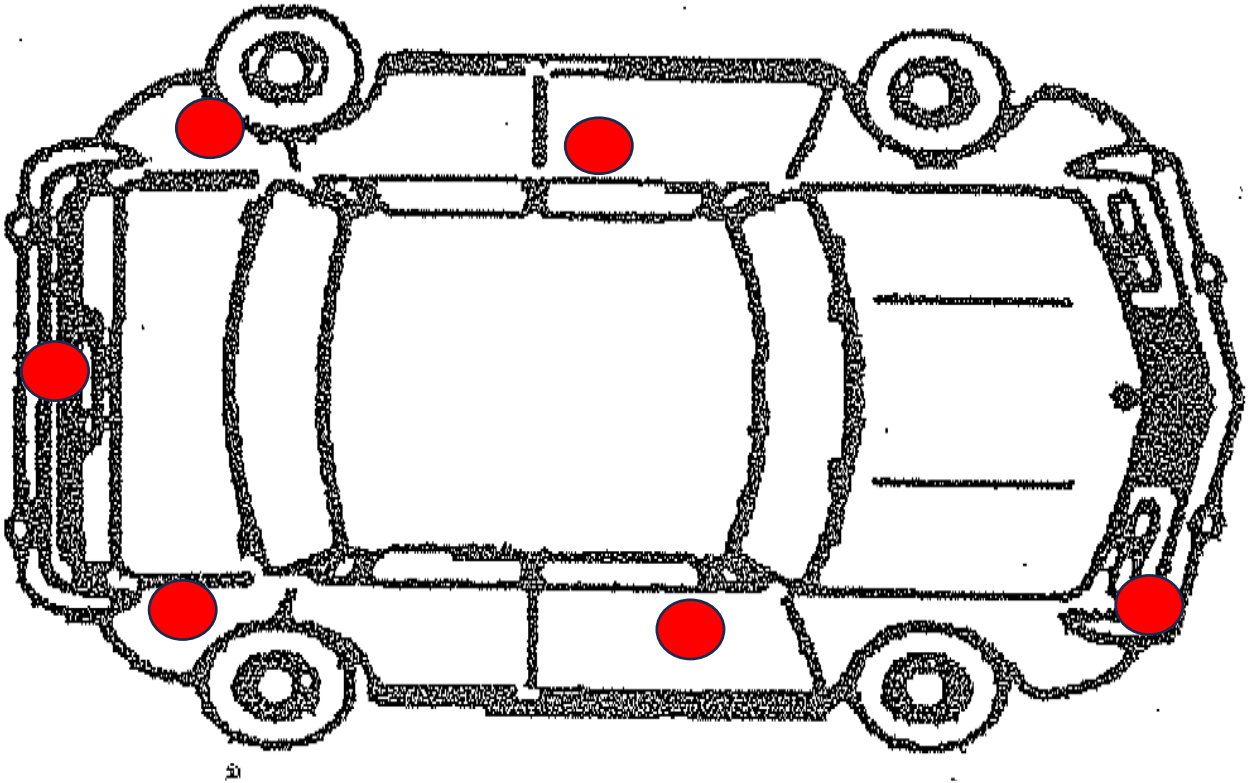
## Etat extérieur du véhicule

**MESURE EPAISSEUR DE PEINTURE SUR ENSEMBLE DU VEHICULE / EPAISSEUR D ORIGINE SUR L ENSEMBLE . ( ENTRE 100 ET 150 MICRONS).**

**AILE ARD / DEFORMATIONS / REPARATION + PEINTURE**

**PORTE AVD / ENFONCEMENT / DSP SANS PEINTURE**

**AILE ARG / ENFONCEMENT / DSP SANS PEINTURE**

**PORTE AVG / DEFORMATION / REPARATION + PEINTURE**

**PARE CHOCS AV INFERIEUR / GRIFFES / REMPLACEMENT**

**PARE CHOCS AVD / REPARATION LOCALISEE**

**ELARGISSEUR AVD / GRIFFES / REMPLACEMENT**
