| FICHE D EXPERTISE VEHICULE. | |
| Immatriculation : M22737 | |

| IDENTIFICATION VEHICULE | | |
|---|---|---|
| Marque : MINI | Type : ONE | Cylindrée : 1198CC |

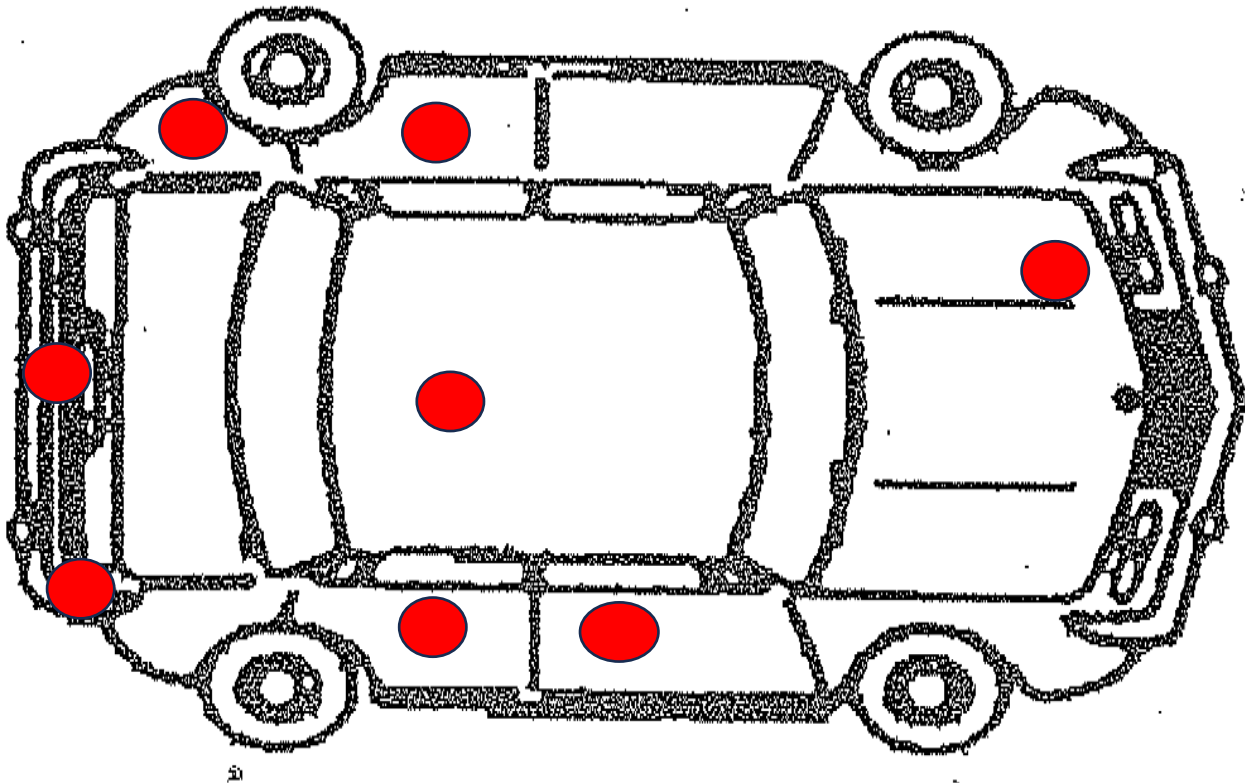
| <b>Etat extérieur du véhicule</b> |

| Observations : |
|---|
| MESURE EPAISSEUR DE PEINTURE SUR ENSEMBLE DU VEHICULE / EPAISSEUR D ORIGINE SUR L ENSEMBLE . ( ENTRE 100 ET 150 MICRONS). |
| CAPOT / DEFORMATION / REPARATION + PEINTURE |
| PORTE ARG / GRIFFES / POLISSAGE |
| AILE ARG / GRIFFES / POLISSAGE |
| PARE CHOCS AR /GRIFFES /PEINTURE |
| FEU ARD / CASSE / REMPLACEMENT |
| PORTE ARD / ENFONCEMENT / DSP SANS PEINTURE |
| PORTE AVD / RETOUCHE BORD DE PORTE |
| TOIT / ENFONCEMENT / DSP SANS PEINTURE |
