| FICHE D EXPERTISE VEHICULE. | | |
| Immatriculation : R08053 | | |

| IDENTIFICATION VEHICULE | | |
|---|---|---|
| Marque : RENAULT | Type :SCENIC | Cylindrée : 1332CC |

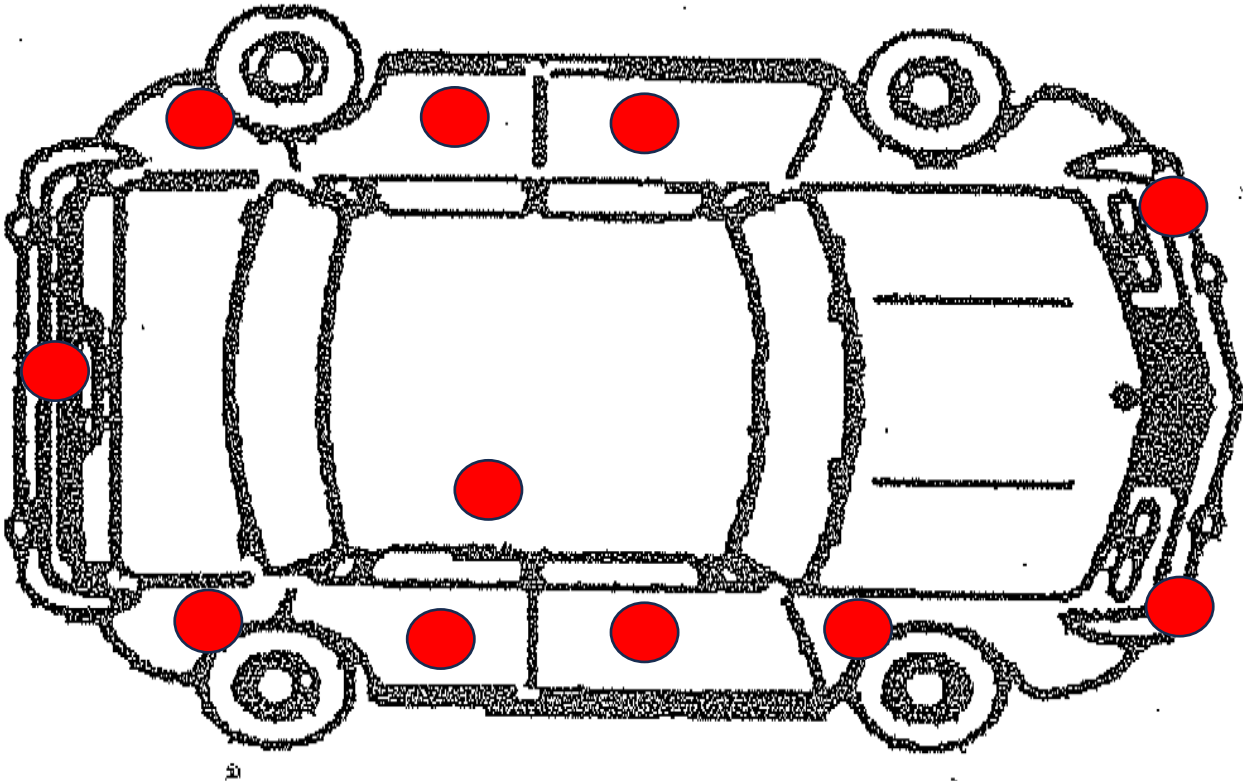
## Etat extérieur du véhicule

**MESURE EPAISSEUR DE PEINTURE SUR ENSEMBLE DU VEHICULE / EPAISSEUR D ORIGINE SUR L ENSEMBLE . ( ENTRE 100 ET 150 MICRONS).**

**PARE CHOCS AR / GRIFFES / REPARATION + PEINTURE**

**AILE ARG / DEFORMATIONS / REPARATION + PEINTURE**

**PORTE ARG / DEFORMATIONS / REPARATION + PEINTURE**

**PORTE AVG / IMPACTS / REPARATION + PEINTURE**

**COIFFE RETRO G / GRIFFES / PEINTURE**

**PARE CHOCS AV / GRIFFES / REPARATION + PEINTURE**

**TOIT / ENFONCEMENT / DSP SANS PEINTURE**

**CAPOT / GRIFFES / POLISSAGE**

**AILE ARD / DEFORMATIONS / REPARATION + PEINTURE**

**PORTE ARD / DEFORMATIONS / REPARATION + PEINTURE**

| PORTE AVD / DEFORMATION / REPARATION + PEINTURE |
| COIFFE DE RETRO DROITE / GRIFFES / PEINTURE |
| AILE AVD / GRIFFES / REPARATION + PEINTURE |
| MOULURE PORTE ARD / GRIFFES/ REPARATION + PEINTURE |

**MOULURE PORTE ARG / REMPLACEMENT**
